**Posouzení stávajícího stavu a návrh na restaurování
EXTERIÉRU FASÁDY RADNICE
náměstí Svornosti č.p. 1, Český Krumlov**

budova radnice č.p. 1, náměstí Svornosti, Český Krumlov – plášť objektu byl opraven naposled v roce 2006; celkový pohled

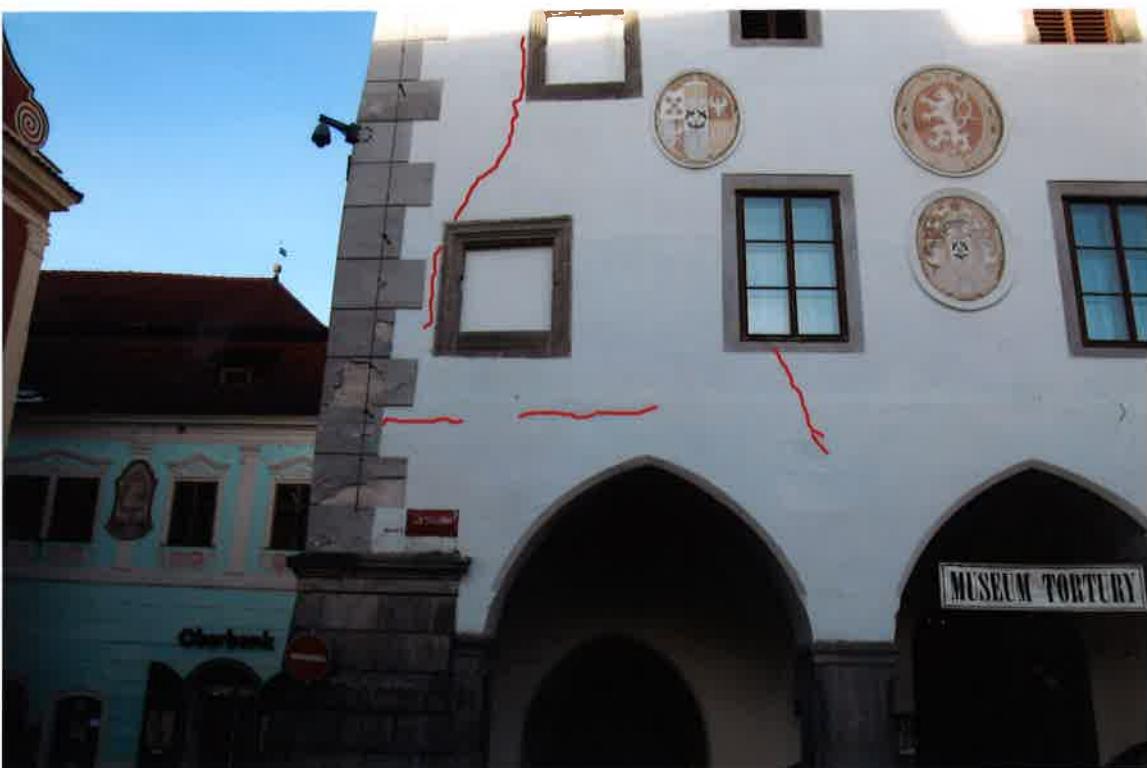
Om1 - vizuálním průzkumu byly shledány statické poruchy pohledově levé části objektu sedáním a poklesáváním rohového nosného pilíře, zřejmě způsobené provozem v jeho těsné blízkosti, v důsledku toho dochází ke vzniku dlouhých trhlin a prasklin; detail pohledově levé části J strany

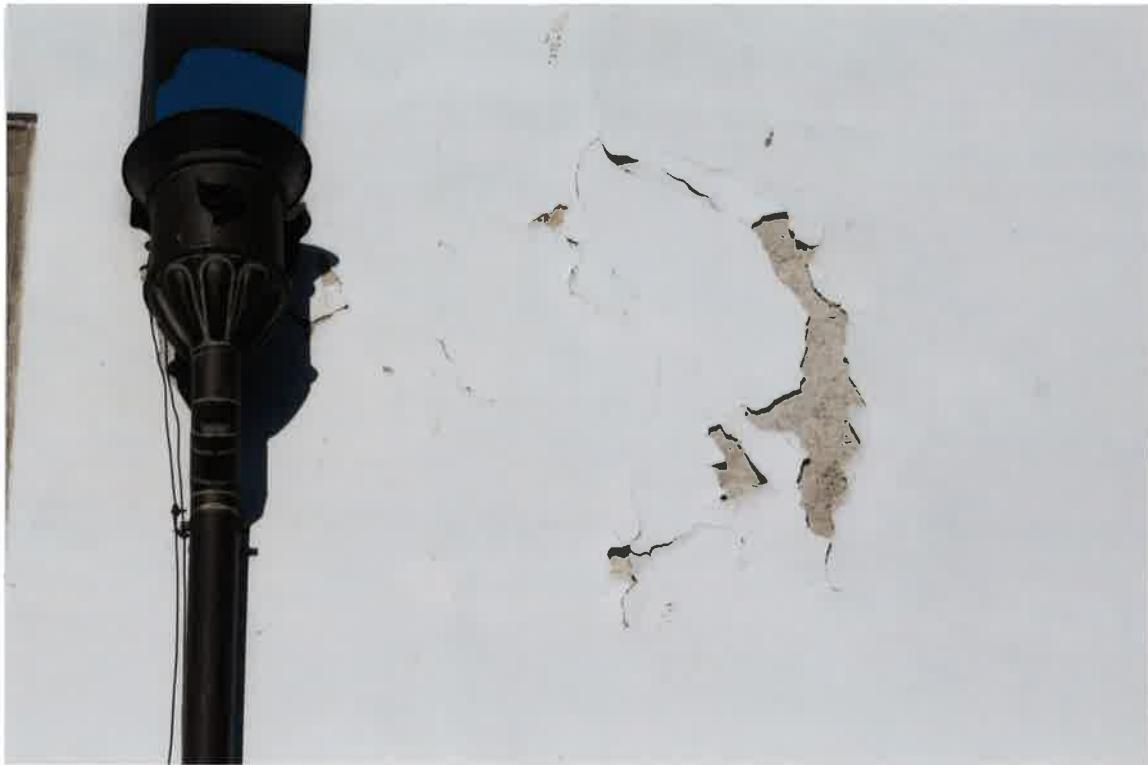
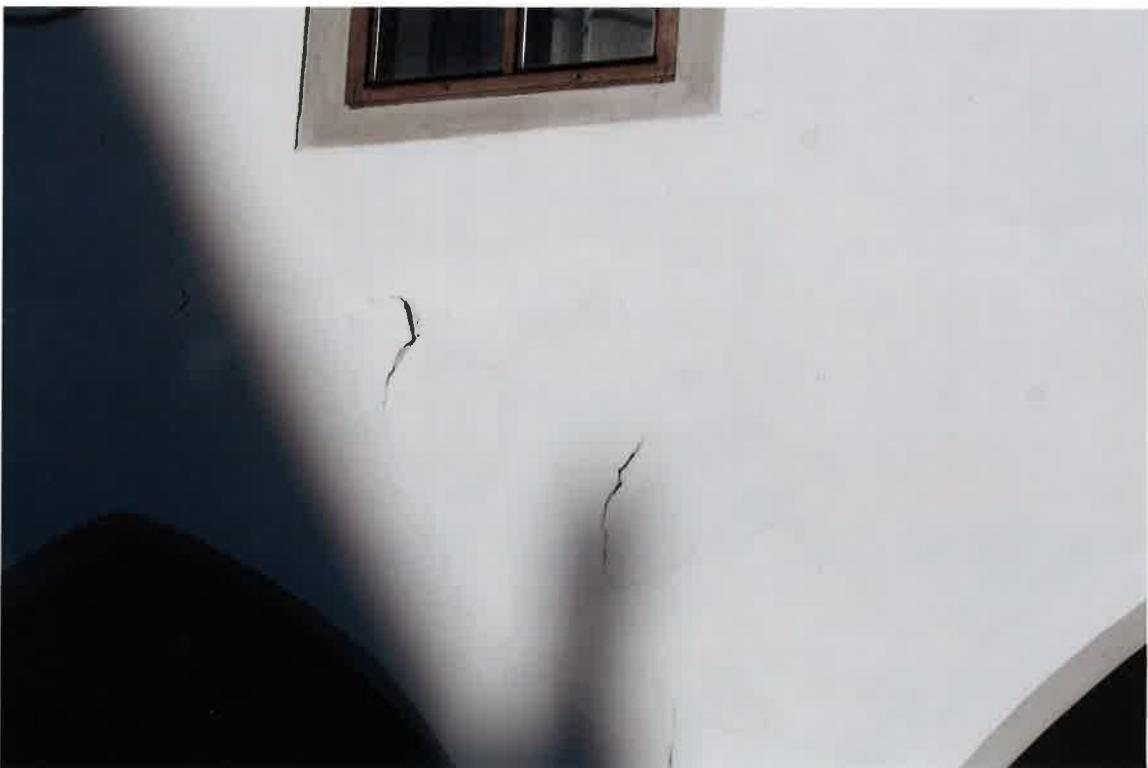
Om1 - za tektonické poruchy lze pokládat oddělující se omítkové i štukové vrstvy na řadě lokálních partií omítkové plochy, bočních visáží, hlavní římse i atice; detail omítkové plochy

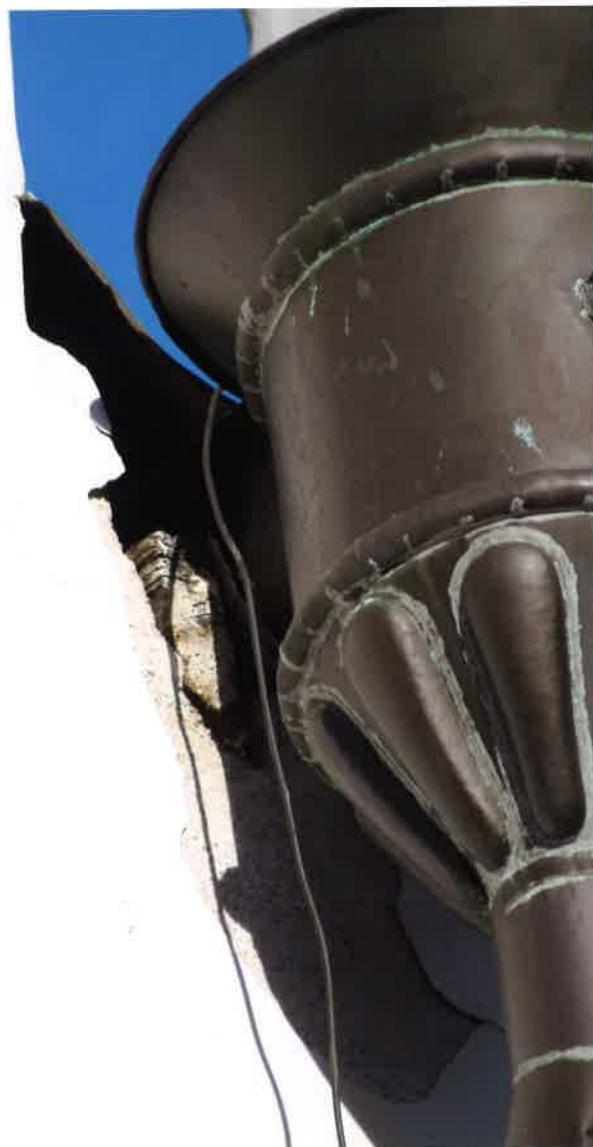
Om1 - k zatékání a poškození omítkové plochy dochází i u jednoho z kovových kotlíků, kde je zřejmě nedostatečné či poškozené oplechování příčinou zatékání volné vody, v tomto místě je za kotlkem i patrná absence omítkového materiálu zřejmě z nedůsledné opravy v některém z minulých období; detail

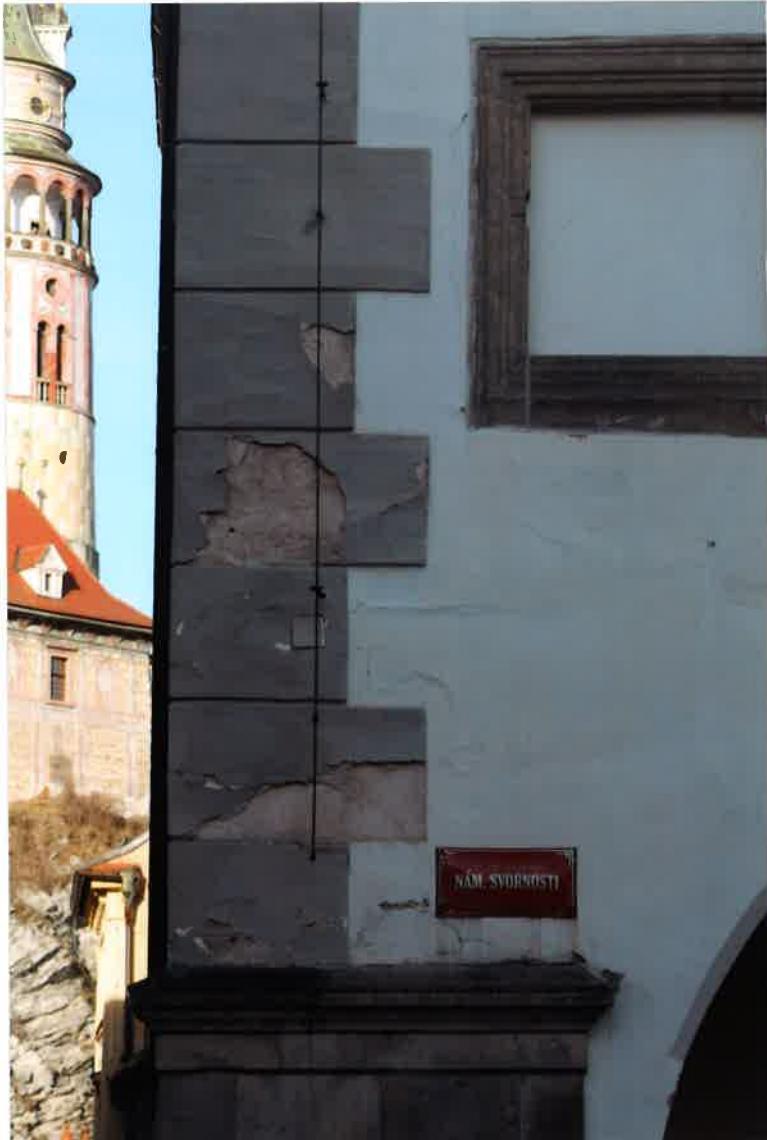
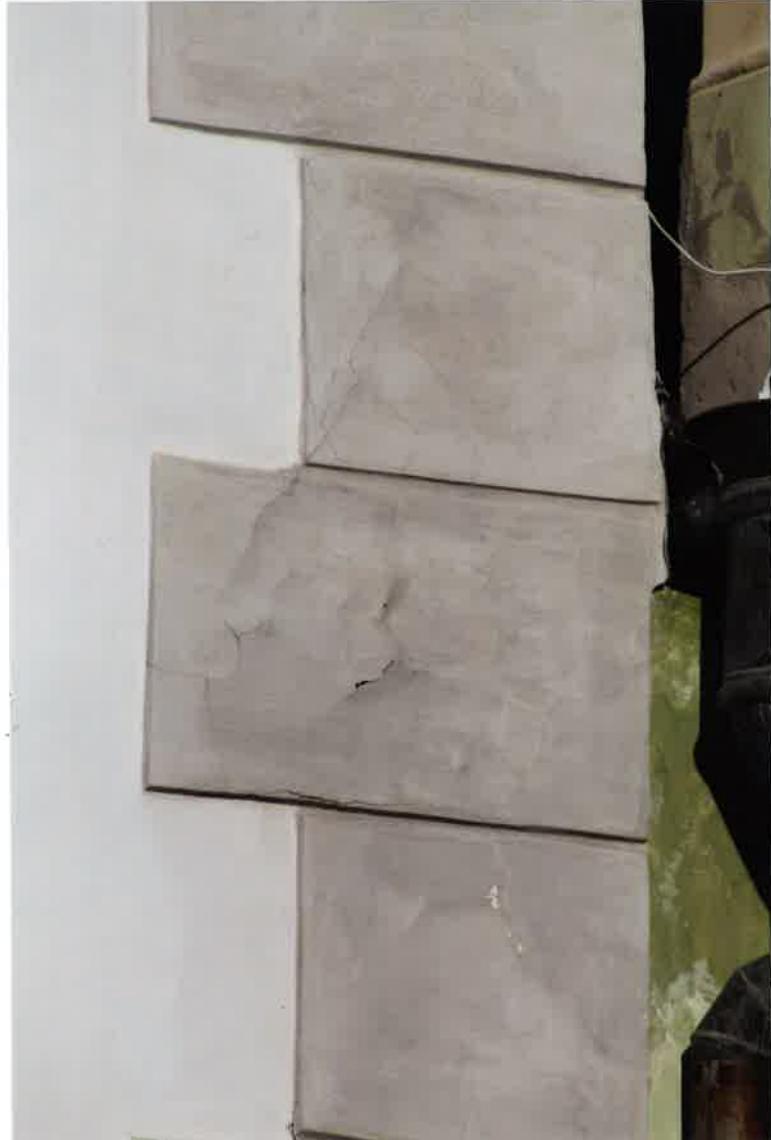
Om2 - za tektonické poruchy lze pokládat oddělující se omítkové i štukové vrstvy na řadě lokálních partií omítkové plochy, bočních visáží, hlavní římse i atice; detail levé a pravé nárožní bosáže

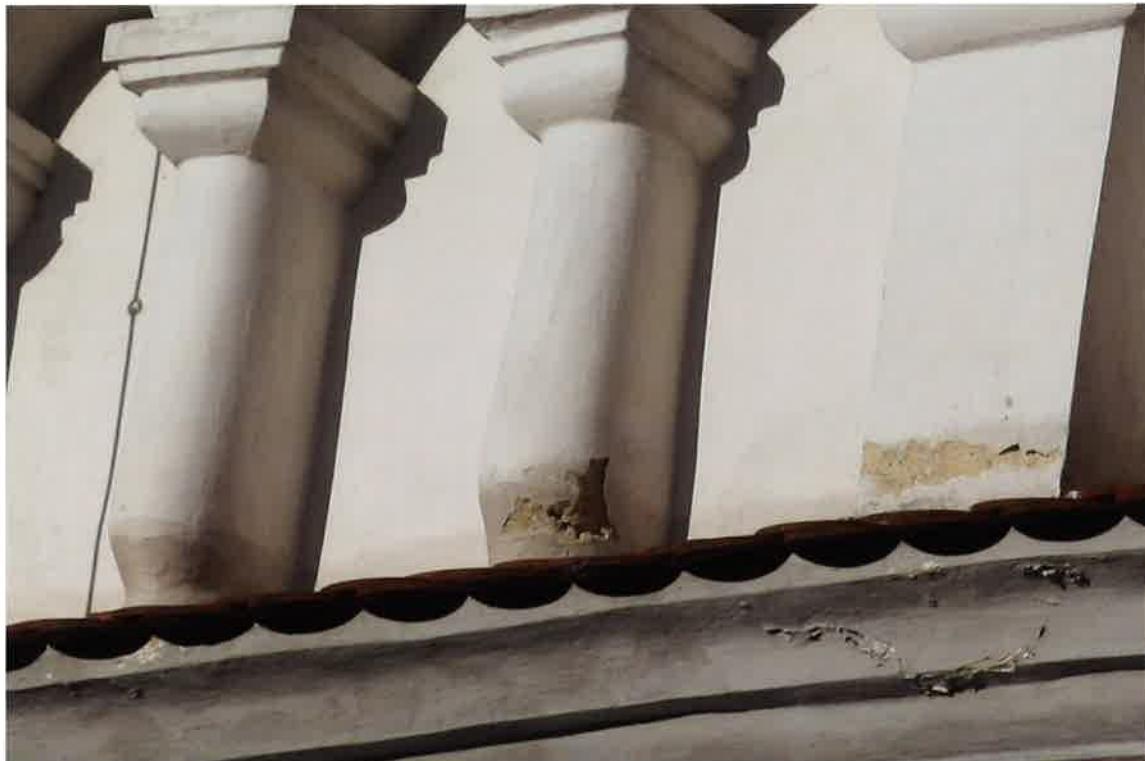
Om5 - na atice, kde v celé její šířce probíhají plastické římsy dochází při dešti a odtávání sněhu k silnému zavlhčování spodních partií polopilířků, polosloupků i polokuželek, kdy následným zmrznutím provlhčených partií dochází k objemovým změnám (nárůst cca 8%) směrem od povrchu, kde tlak vyvozený nárůstem objemu převyšuje mez pevnosti v tahu omítky, tím dochází právě k tektonickým poškozením, ztrátám materiálu a tím plastických detailů; detail pohledově levé části atiky

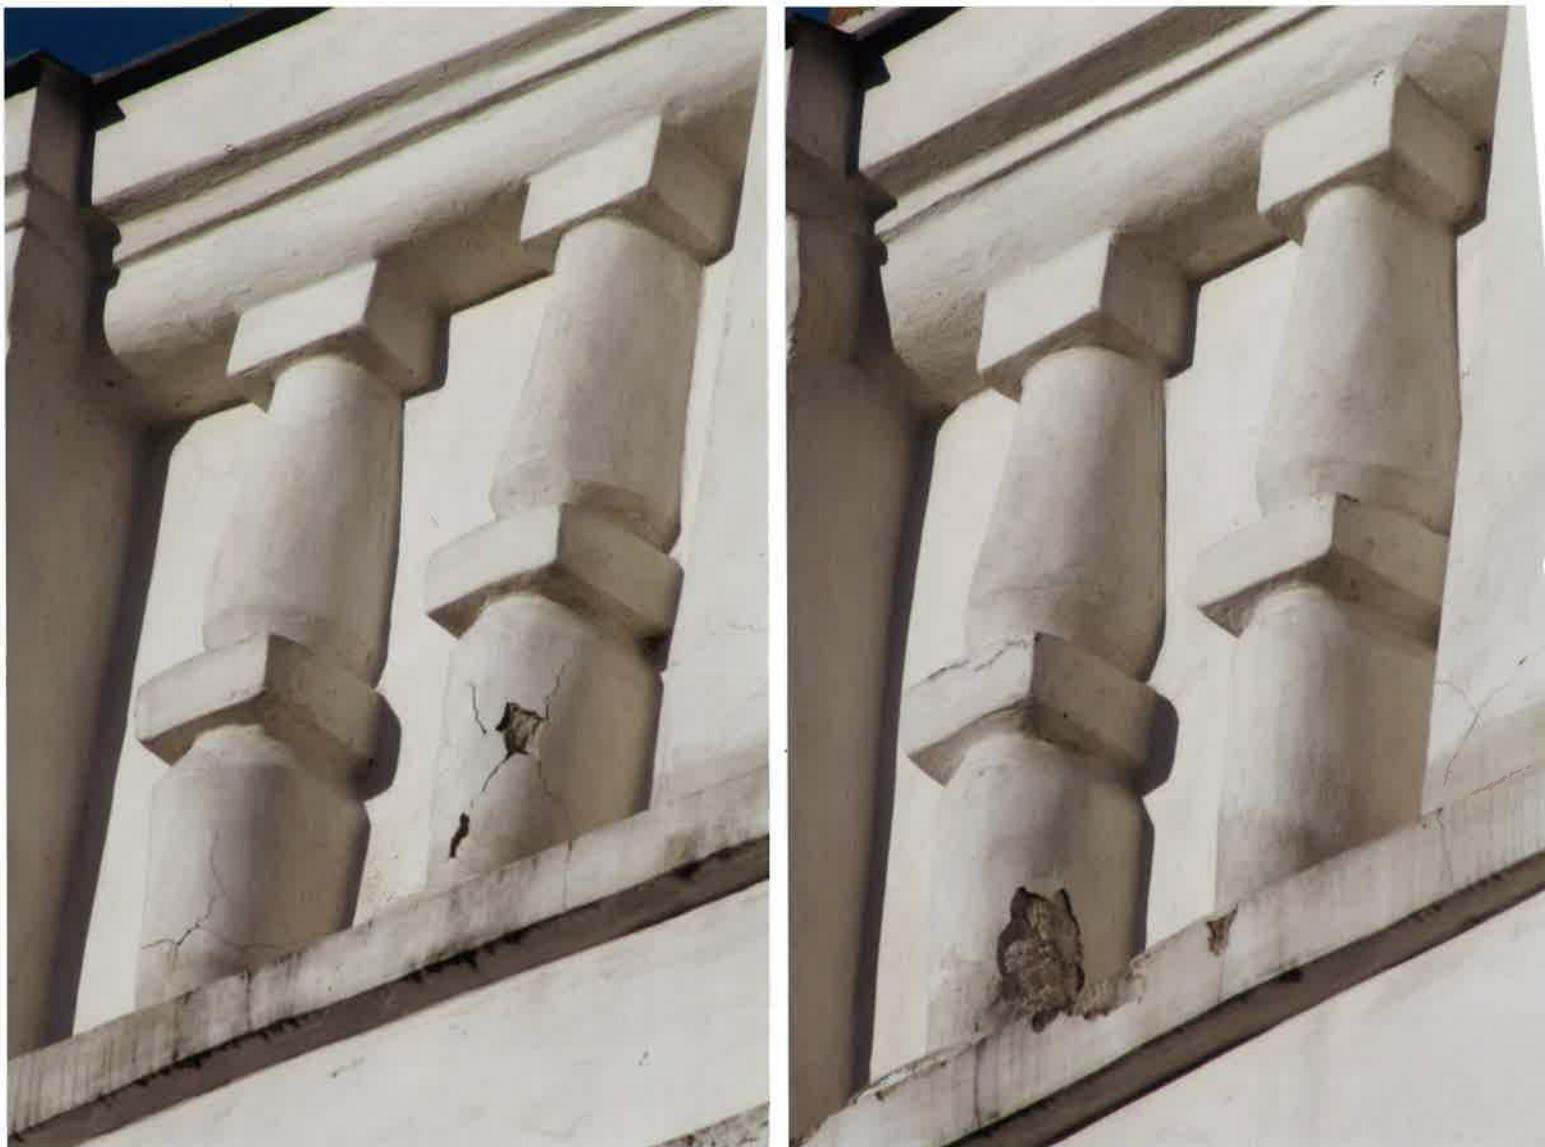
Om5 - na atice, kde v celé její šířce probíhají plastické římsy dochází při dešti a odtávání sněhu k silnému zavlhčování spodních partií polopilířků, polosloupců i polokuželek, kdy následným zmrznutím provlhčených partií dochází k objemovým změnám (nárůst cca 8%) směrem od povrchu, kde tlak vyvozený nárůstem objemu převyšuje mez pevnosti v tahu omítky, tím dochází právě k tektonickým poškozením, ztrátám materiálu a tím plastických detailů; detail pohledově levé části atiky

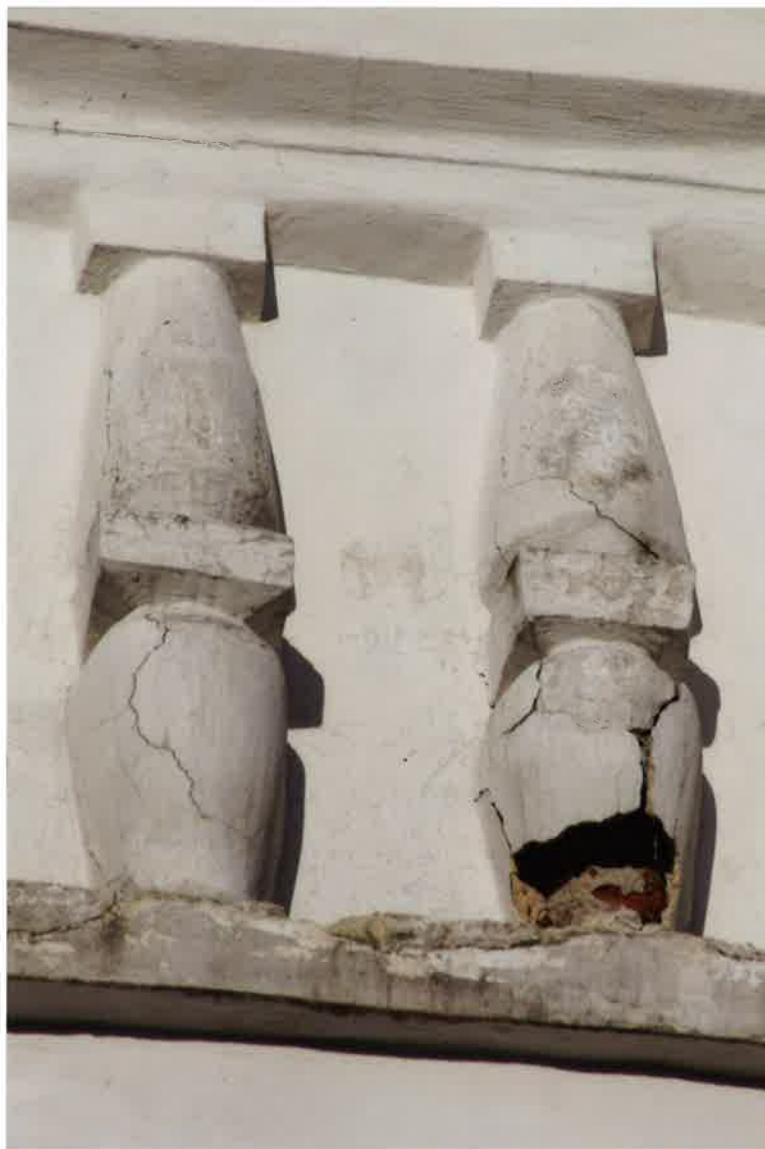
OmS - na atice, kde v celé její šířce probíhají plastické římsy dochází při dešti a odtávání sněhu k silnému zavlhčování spodních partií polopilířků, polosloupků i polokuželek, kdy následným zmrznutím provlhčených partií dochází k objemovým změnám (nárůst cca 8%) směrem od povrchu, kde tlak vyvozený nárůstem objemu převyšuje mez pevnosti v tahu omítky, tím dochází právě k tektonickým poškozením, ztrátám materiálu a tím plastických detailů; detail pohledově levé části atiky

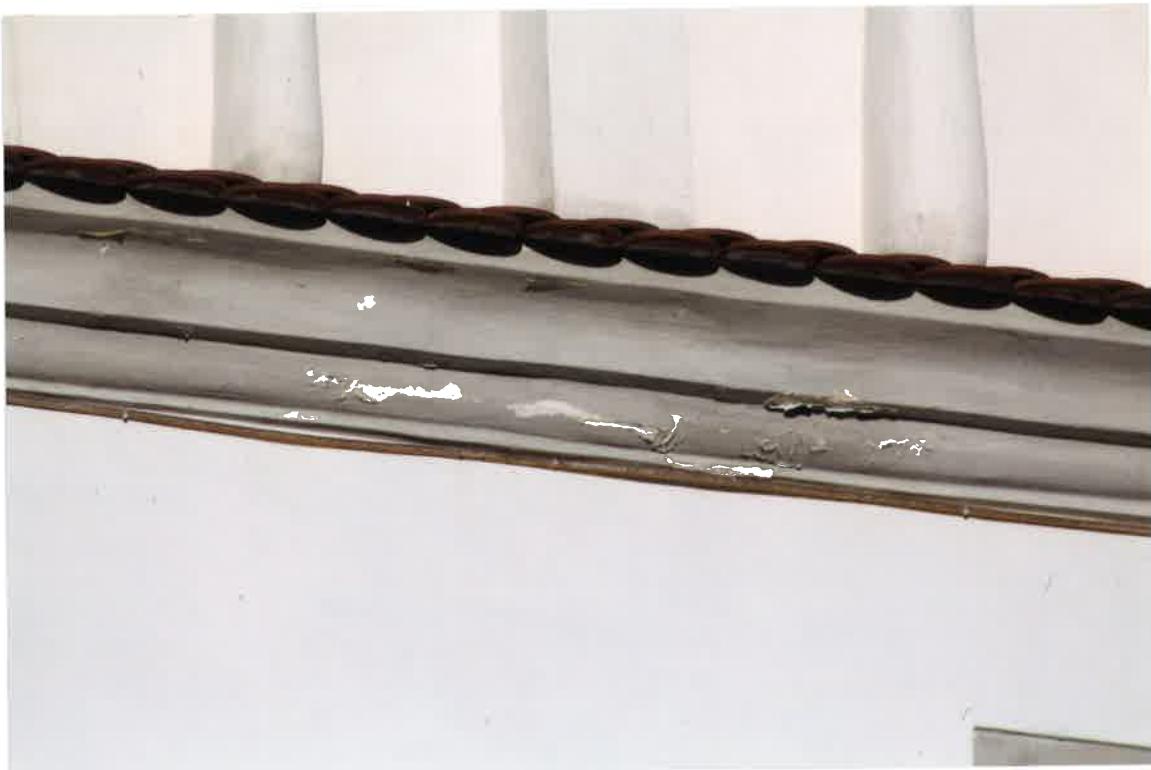
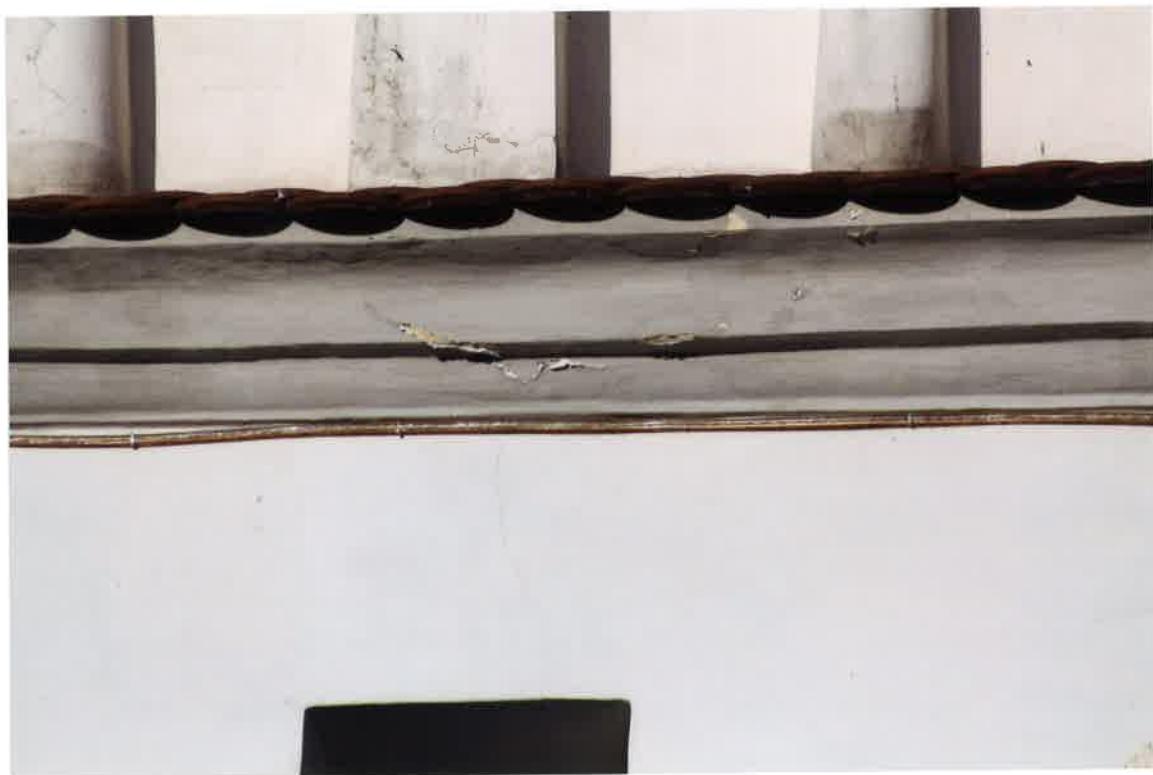
Om4 - za tektonické poruchy lze pokládat oddělující se omítkové i štukové vrstvy na řadě lokálních partií omítkové plochy, bočních visáží, hlavní římse i atice; detail hlavní římsy

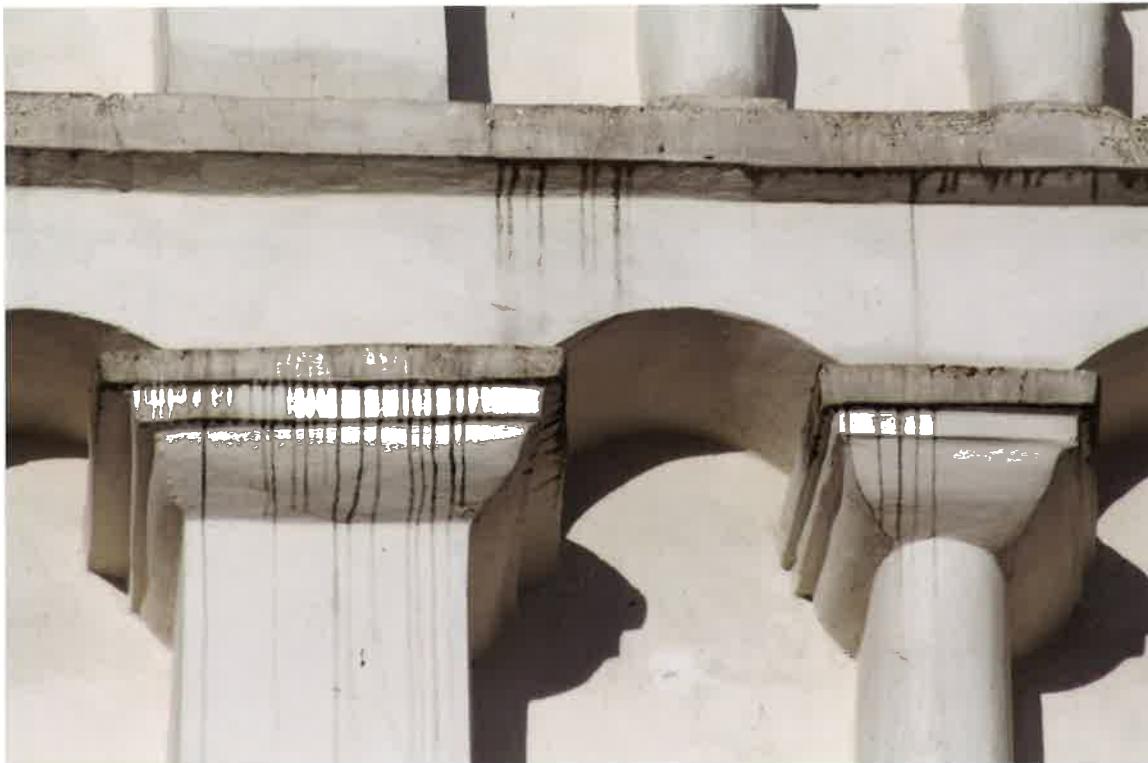
Om5 - celý povrch ložních náletových partií atiky znečištěn usazenými povrchovými nečistotami, stékanci usazených nečistot; detail atiky

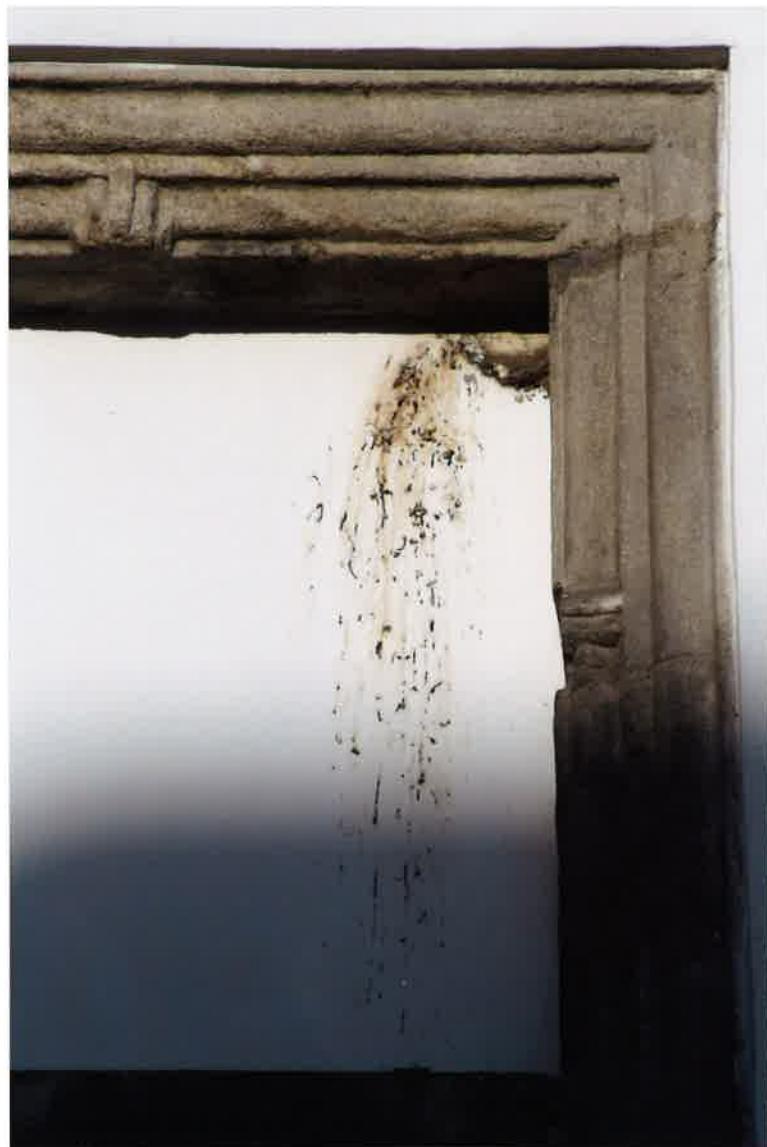
Om5 - povrch omítkové plochy je znečištěn lokálně i ptačím guánem; detail okna Ka4

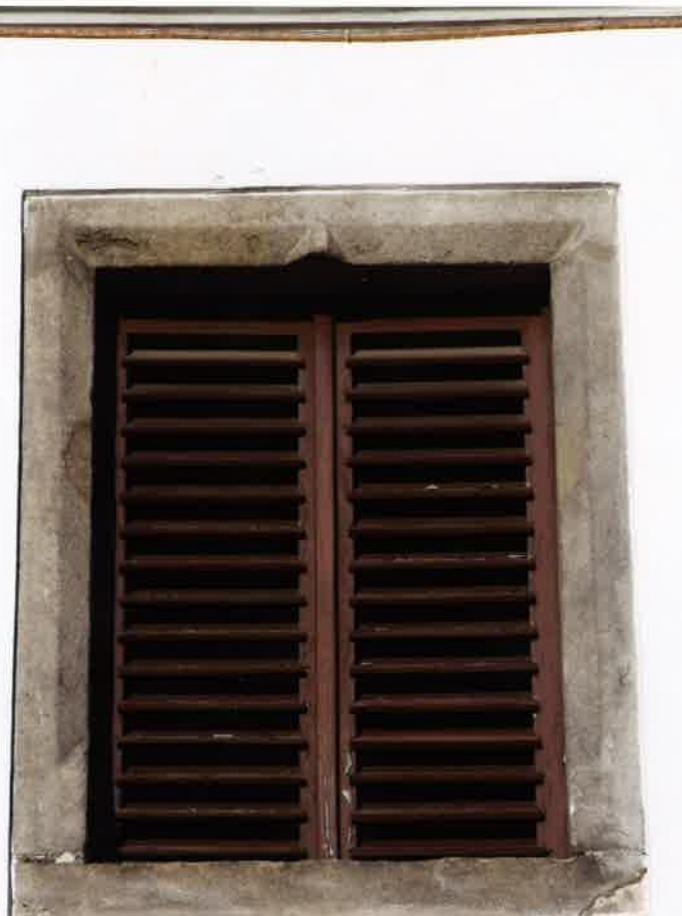
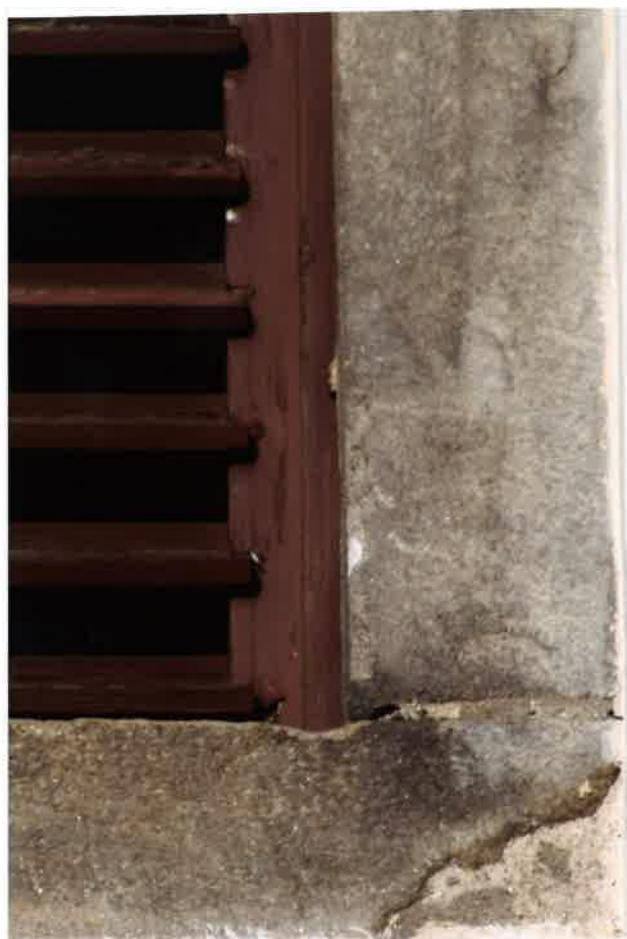
Ka7 - 1 - povrch jednotlivých prvků vykazuje známky degradace kamenného materiálu různého stupně a intenzity, projevující se úbytkem originálního materiálu z povrchového reliéfu, zřejmá jsou dále drobná mechanická poškození na profilaci, na několika místech jsou viditelné vysprávky tmely z některých z minulých rest. zásahů, jako např. na stojkách prvků **Ka7 - 1-2**, které svým složením ani barvou neodpovídají doplňovaným originálům, spárovací hmota ve spárách mezi jednotlivými částmi jednotlivých prvků je silně degradovaná a na některých místech již zcela chybí; celkový pohled a detail

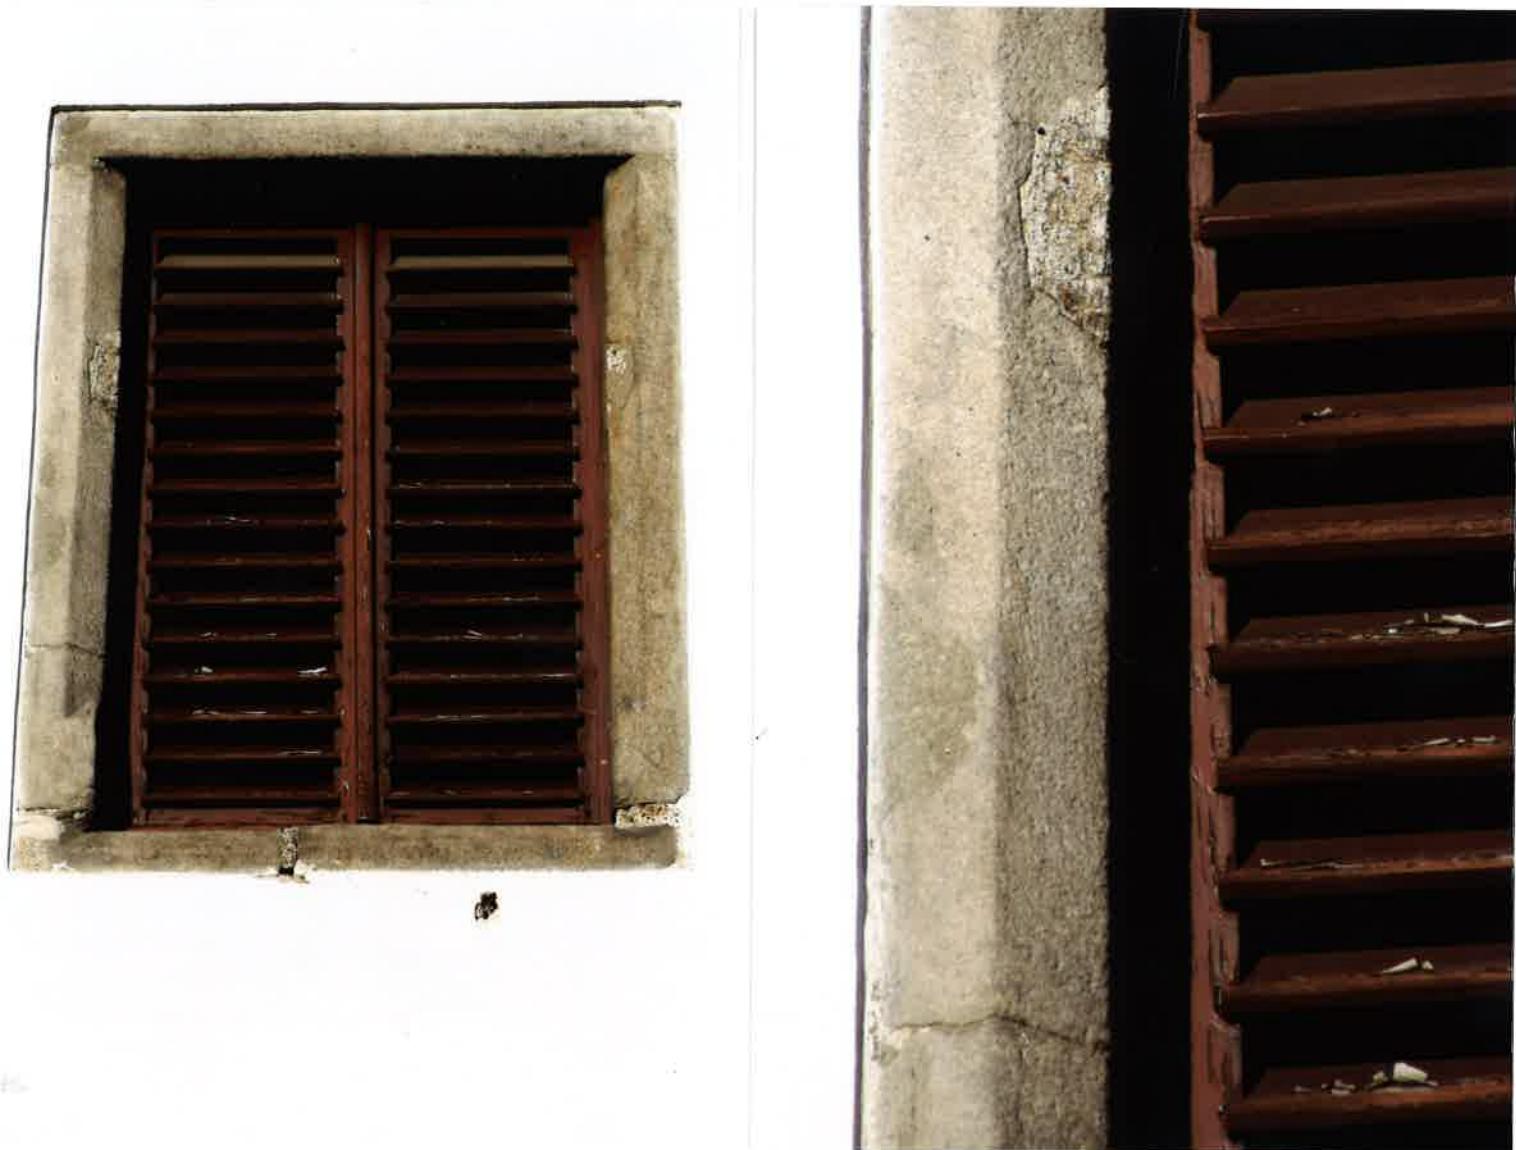
Ka7 - 2 - jedinou známou tektonickou poruchu lze považovat prasklou pohledově levou stojku v její dolní části, na několika místech jsou viditelné vysprávky tmely z některých z minulých rest. zásahů, jako např. na stojkách prvků Ka7 - 1-2, které svým složením ani barvou neodpovídají doplnovaným originálům, spárovací hmota ve spárách mezi jednotlivými částmi jednotlivých prvků je silně degradovaná a na některých místech již zcela chybí; celkový pohled a detail

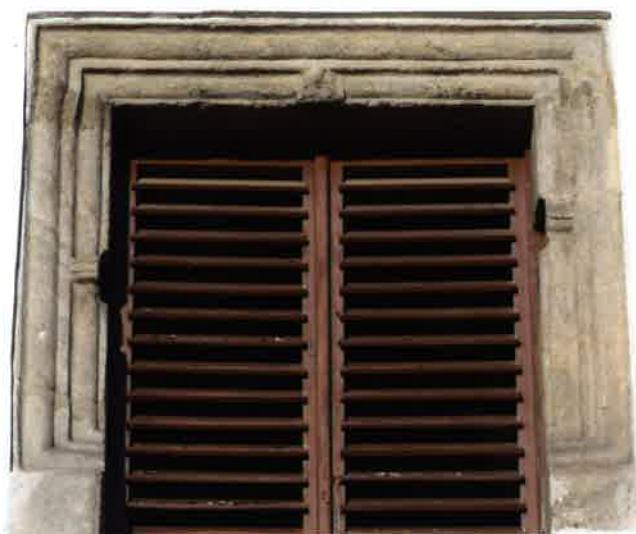
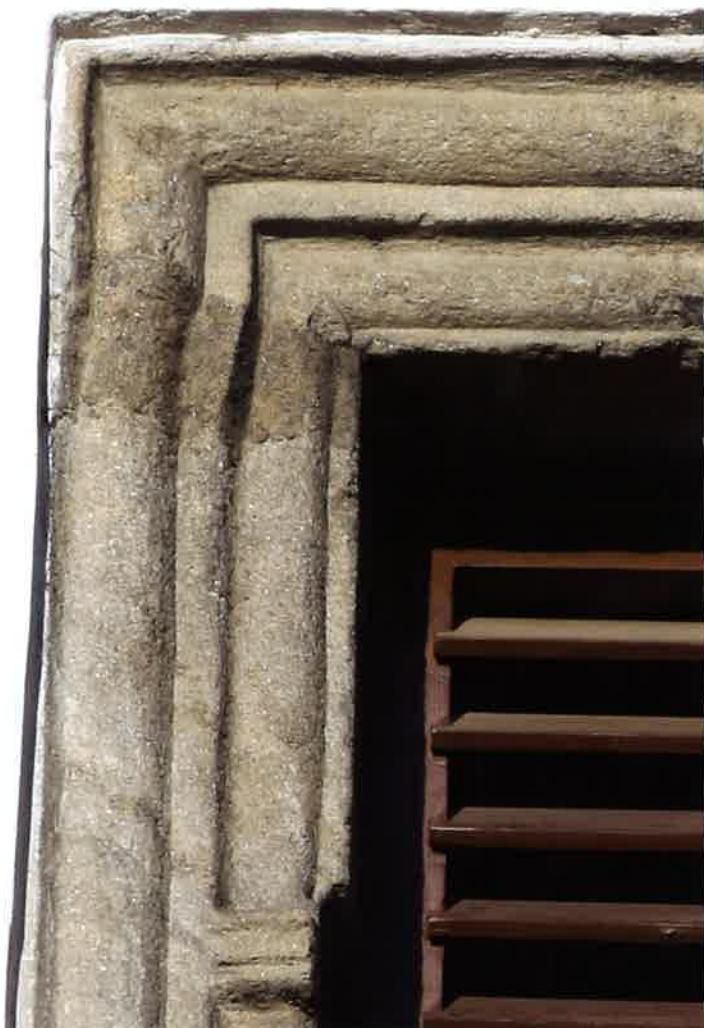
Ka5 - povrch jednotlivých prvků vykazuje známky degradace kamenného materiálu různého stupně a intenzity, projevující se úbytkem originálního materiálu z povrchového reliéfu, zřejmá jsou dále drobná mechanická poškození na profilaci, na několika místech jsou viditelné vysprávky tmely z některých z minulých rest. zásahů, které svým složením ani barvou neodpovídají doplňovaným originálům, v případě prvku **Ka5** lze za nevhodnou klasifikovat i technologii tmelení, kdy na sebe nenavazují doplňovaná profilace, spárovací hmota ve spárách mezi jednotlivými částmi jednotlivých prvků je silně degradovaná a na některých místech již zcela chybí; celkový pohled a detail

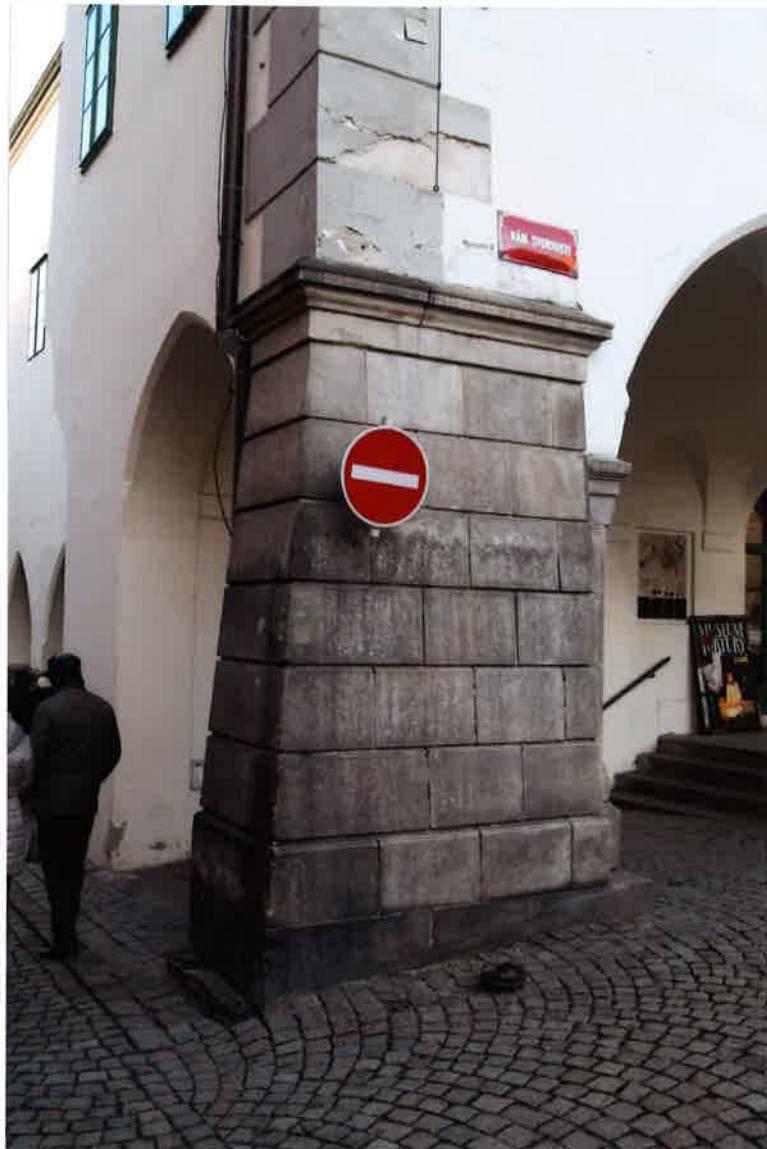
Ka1 - nárožní pilíř vykazuje poškození vyplývající hlavně z exteriérové adjustace prvku, tedy z působení povětrnostních podmínek v průběhu jeho existence, např. degradaci kamenné hmoty, degradaci tmelů ve spárach, povrchové znečištění, apod.; celkový pohled

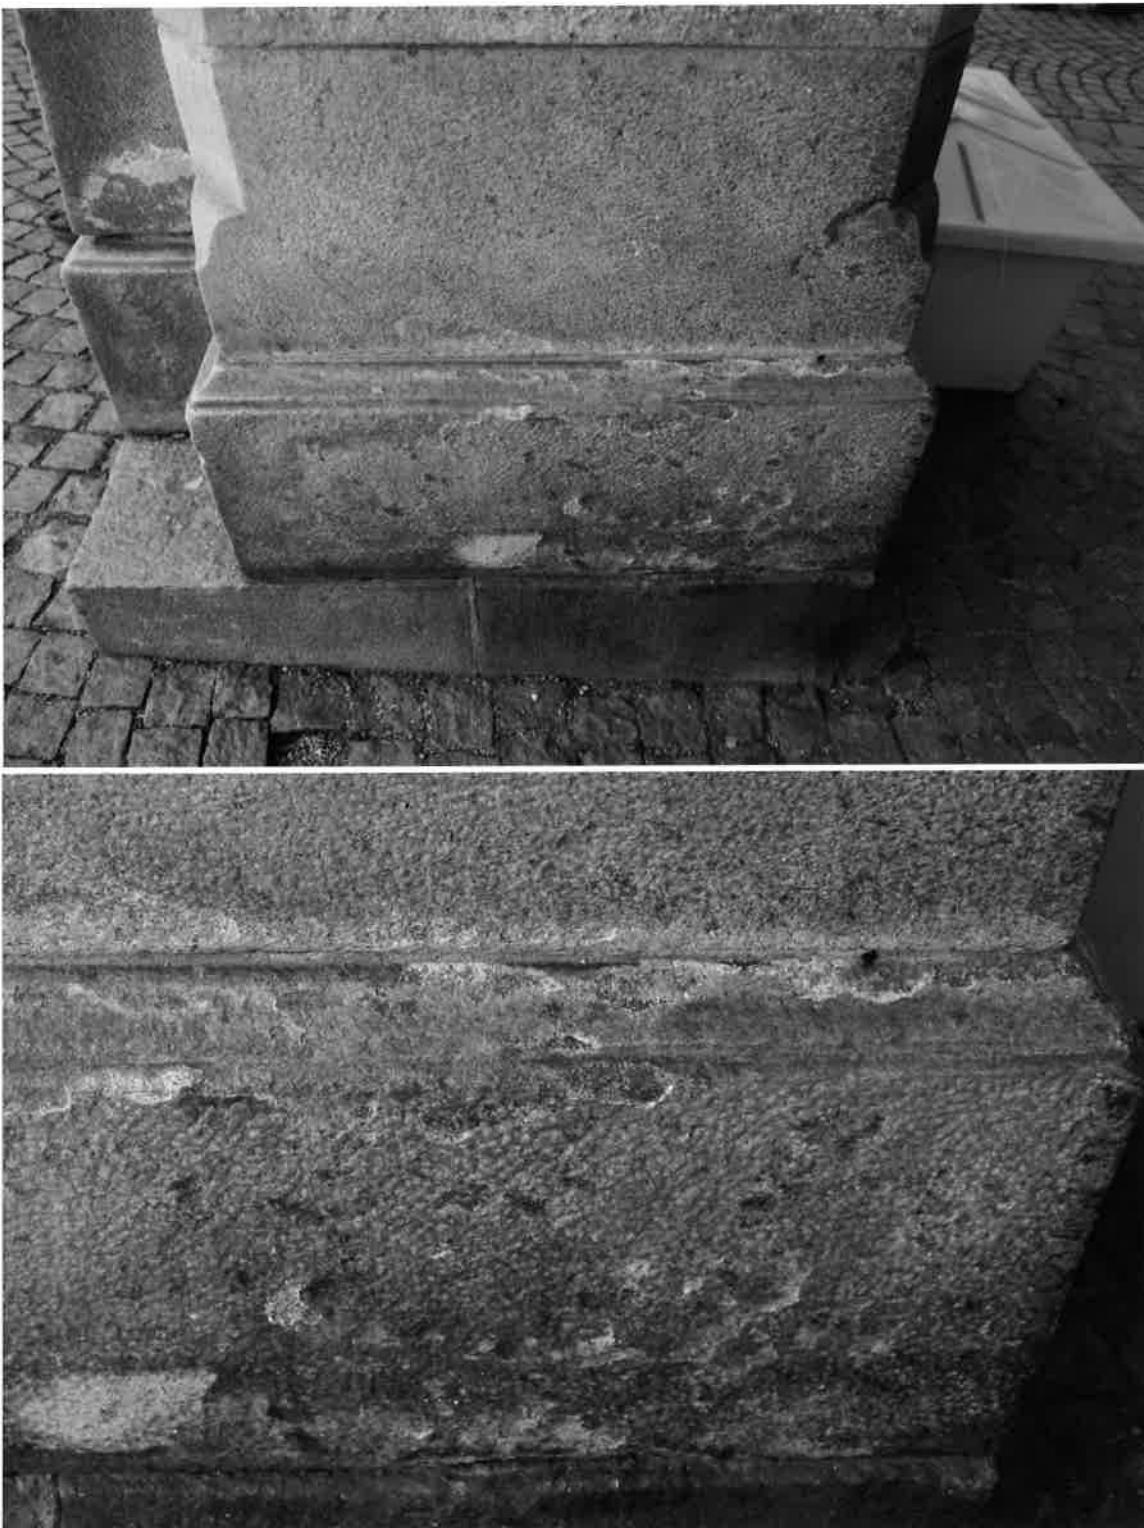
Ka1 - celková degradace kamenného materiálu byla klasifikována jako mírná až střední, kdy je kamenná hmota lokálně degradována nejen na povrchu, ale zasahuje i do hloubky hmoty, povrch jednotlivých prvků vykazuje známky degradace kamenného materiálu různého stupně a intenzity, projevující se úbytkem originálního materiálu z povrchového reliéfu, tak místy dochází na povrchové vrstvě k tzv. exfoliaci (lupínkování vrstev, pod uzavřeným povrchem se tvoří puchýře, které odpadávají, odpadáváním takto degradovaných částí se obnažuje kamenný materiál, který o to rychleji degraduje, sprašuje se a tím i nadále dochází k úbytku autentické hmoty, zřejmá jsou dále drobná mechanická poškození na profilaci, spárovací hmota ve spárách mezi jednotlivými částmi jednotlivých prvků je silně degradovaná a na některých místech již zcela chybí; detail spodních partií

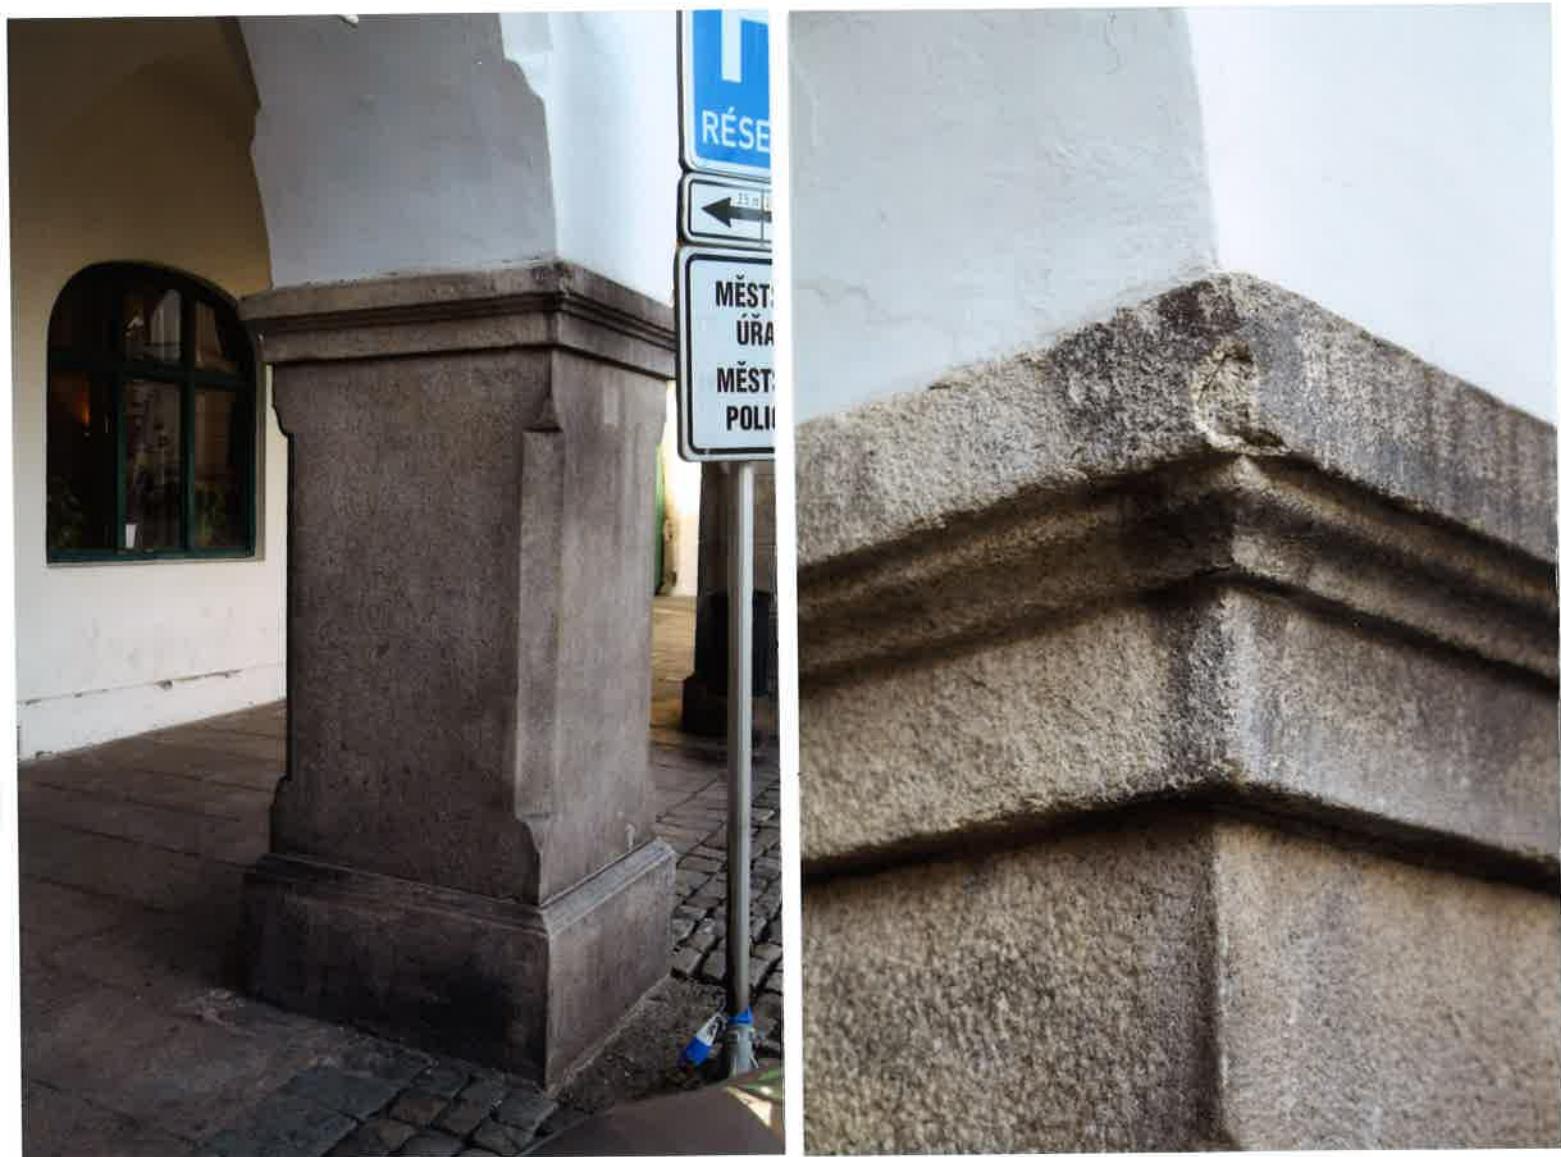
Ka2 - 2 - na prvku jsou zřejmá drobná mechanická poškození profilace; detail krycí desky
