**Posouzení stávajícího stavu a návrh na restaurování
EXTERIÉRU FASÁDY RADNICE
náměstí Svornosti č.p. 1, Český Krumlov**

budova radnice č.p. 1, náměstí Svornosti, Český Krumlov – plášť objektu byl opraven naposled v roce 2006; celkový pohled

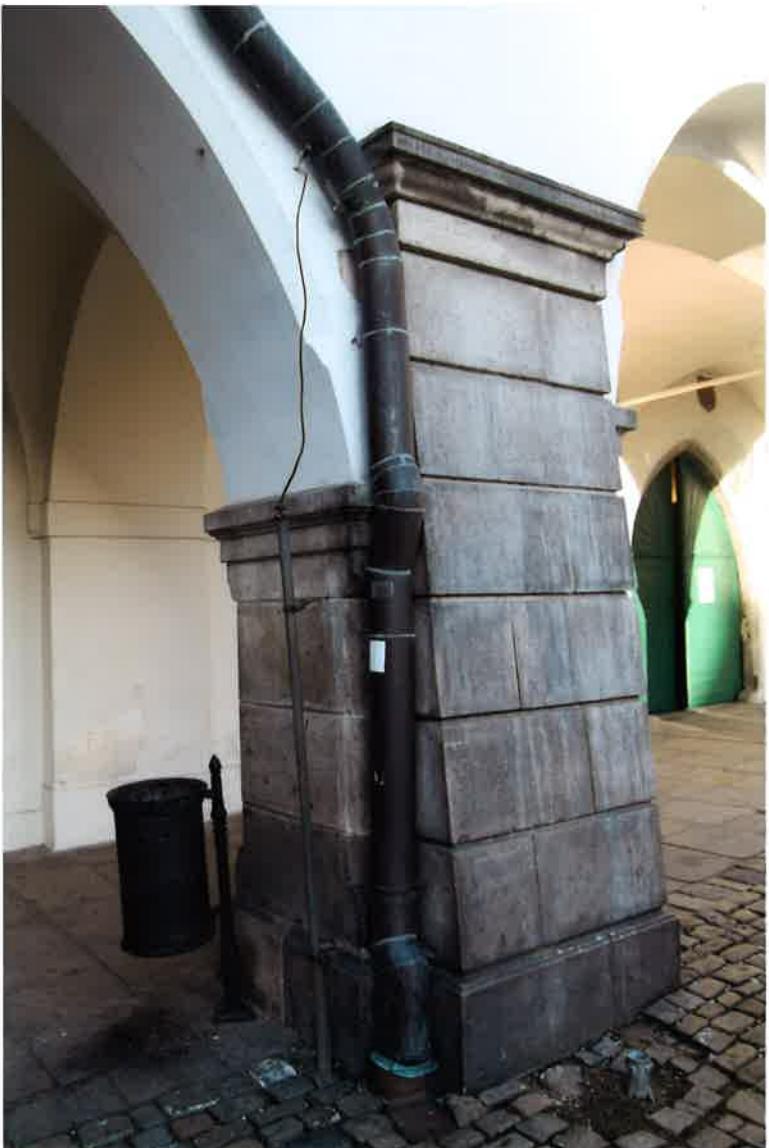
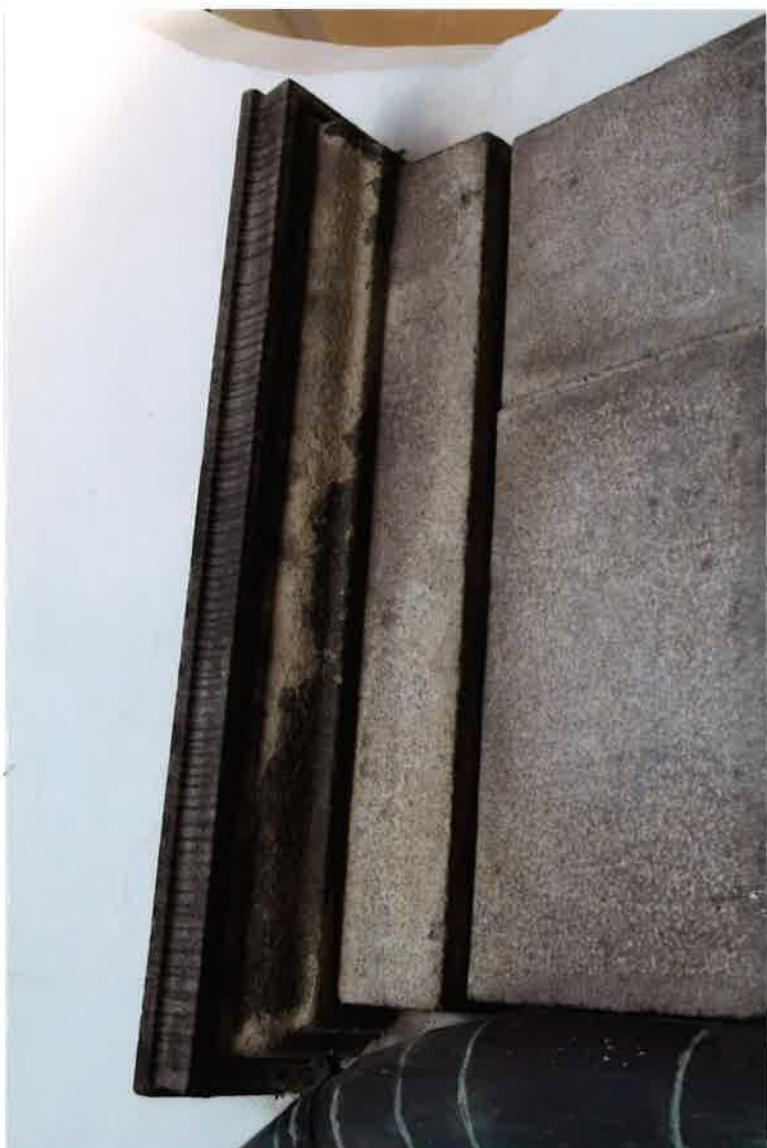
Ka2 - 4 - celková degradace kamenného materiálu byla klasifikována jako mírná až střední, kdy je kamenná hmota lokálně degradována nejen na povrchu, ale zasahuje i do hloubky hmoty, povrch jednotlivých prvků vykazuje známky degradace kamenného materiálu různého stupně a intenzity, projevující se úbytkem originálního materiálu z povrchového reliéfu, tak místy dochází na povrchové vrstvě k tzv. exfoliaci (lupínkování vrstev, pod uzavřeným povrchem se tvoří puchýře, které odpadávají, odpadáváním takto degradovaných částí se obnažuje kamenný materiál, který o to rychleji degraduje, sprašuje se a tím i nadále dochází k úbytku autentické hmoty); celkový pohled a detail krycí desky

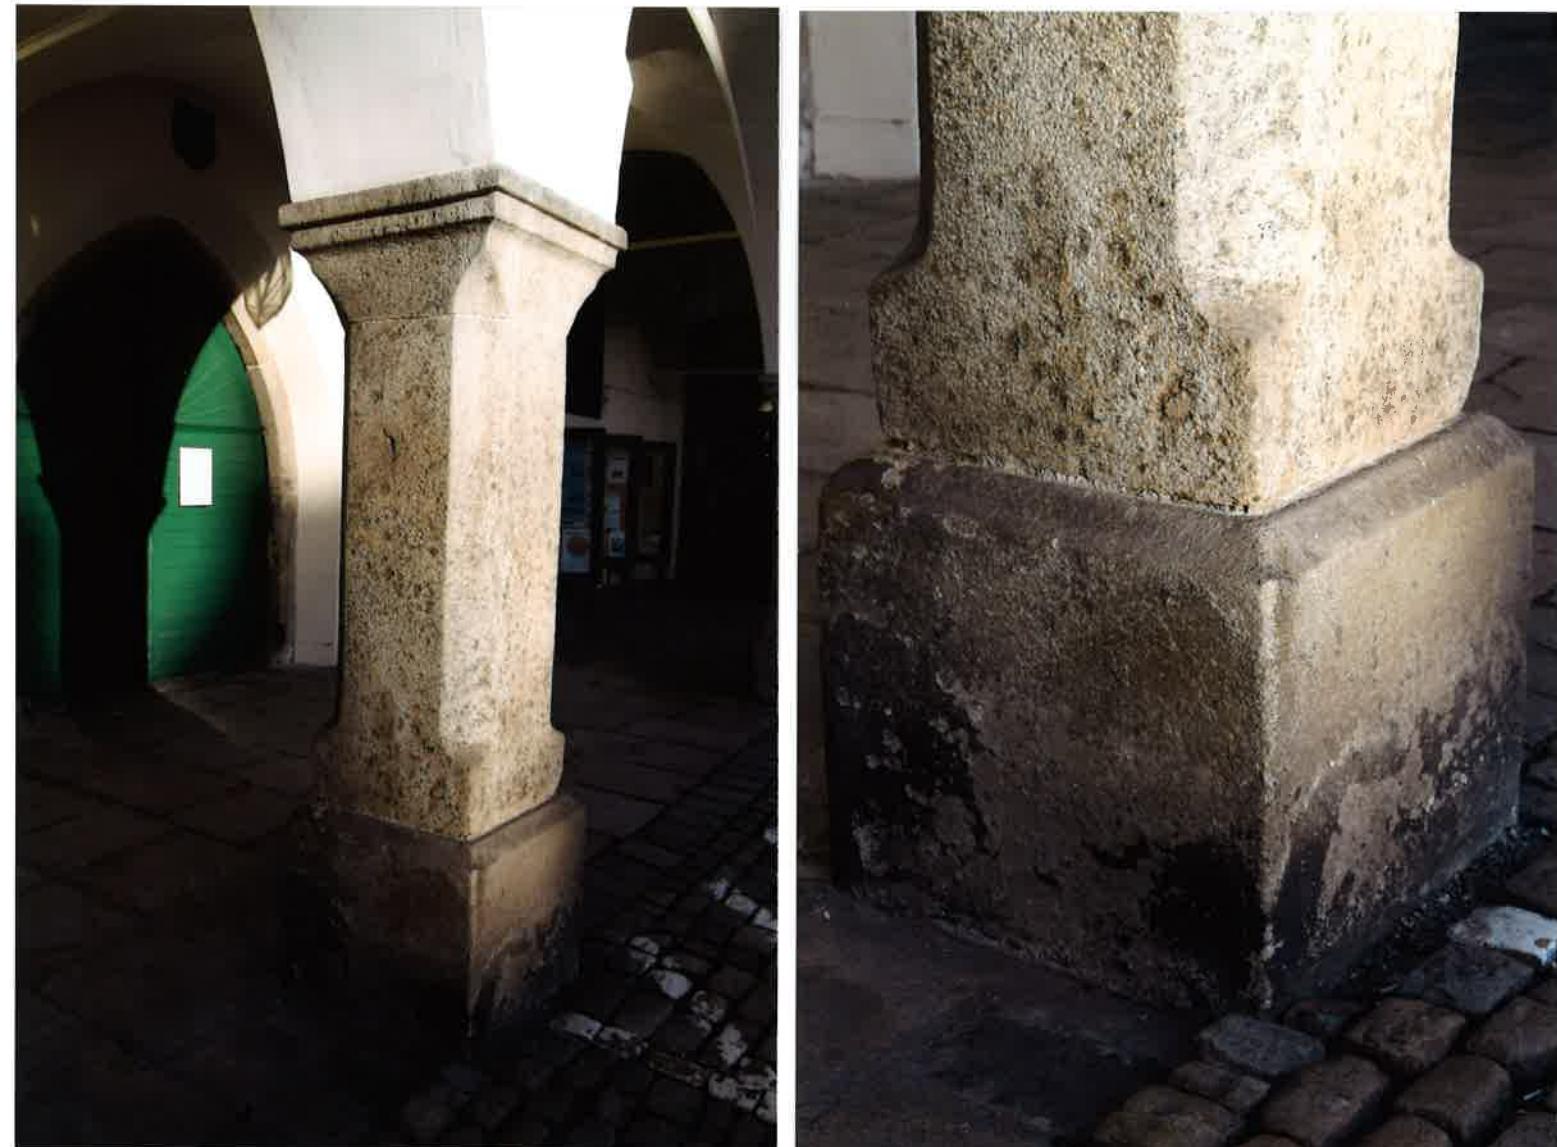
Ka2 - 5 - celková degradace kamenného materiálu byla klasifikována jako mírná až střední, kdy je kamenná hmota lokálně degradována nejen na povrchu, ale zasahuje i do hloubky hmoty, povrch jednotlivých prvků vykazuje známky degradace kamenného materiálu různého stupně a intenzity, projevující se úbytkem originálního materiálu z povrchového reliéfu, tak místy dochází na povrchové vrstvě k tzv. exfoliaci (lupínkování vrstev, pod uzavřeným povrchem se tvoří puchýře, které odpadávají, odpadáváním takto degradovaných částí se obnažuje kamenný materiál, který o to rychleji degraduje, sprašuje se a tím i nadále dochází k úbytku autentické hmoty; celkový pohled a detail soklu

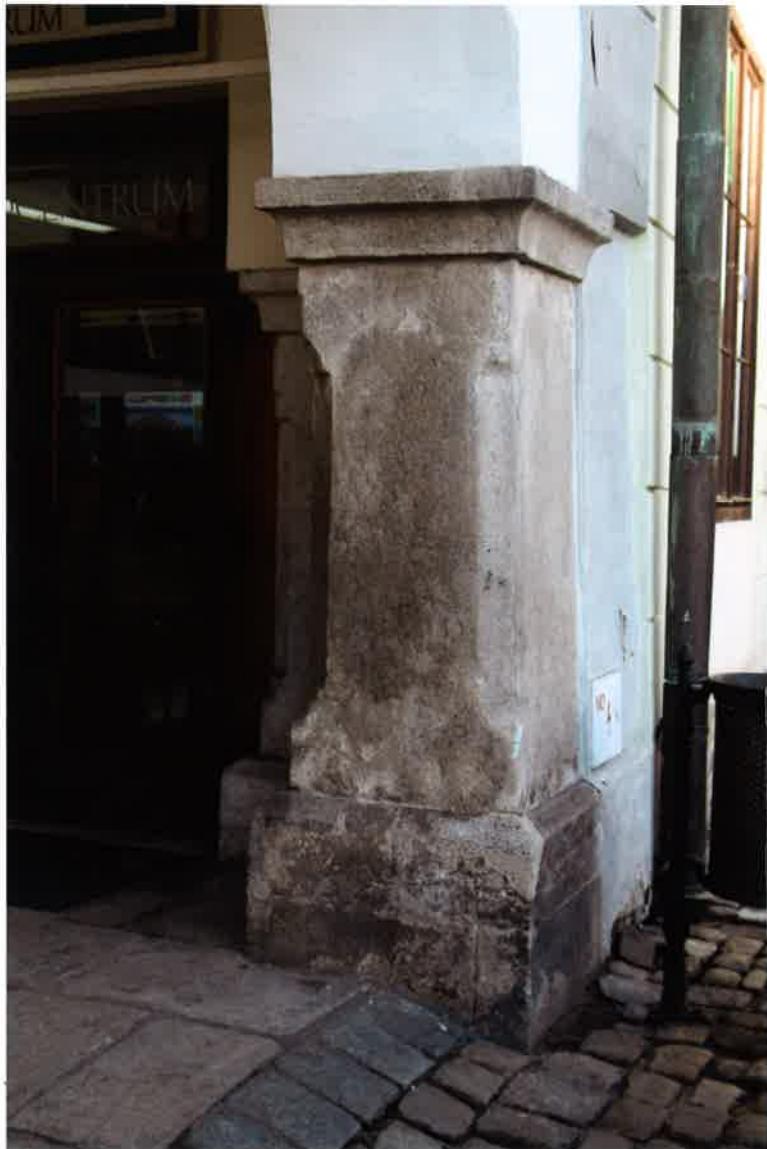
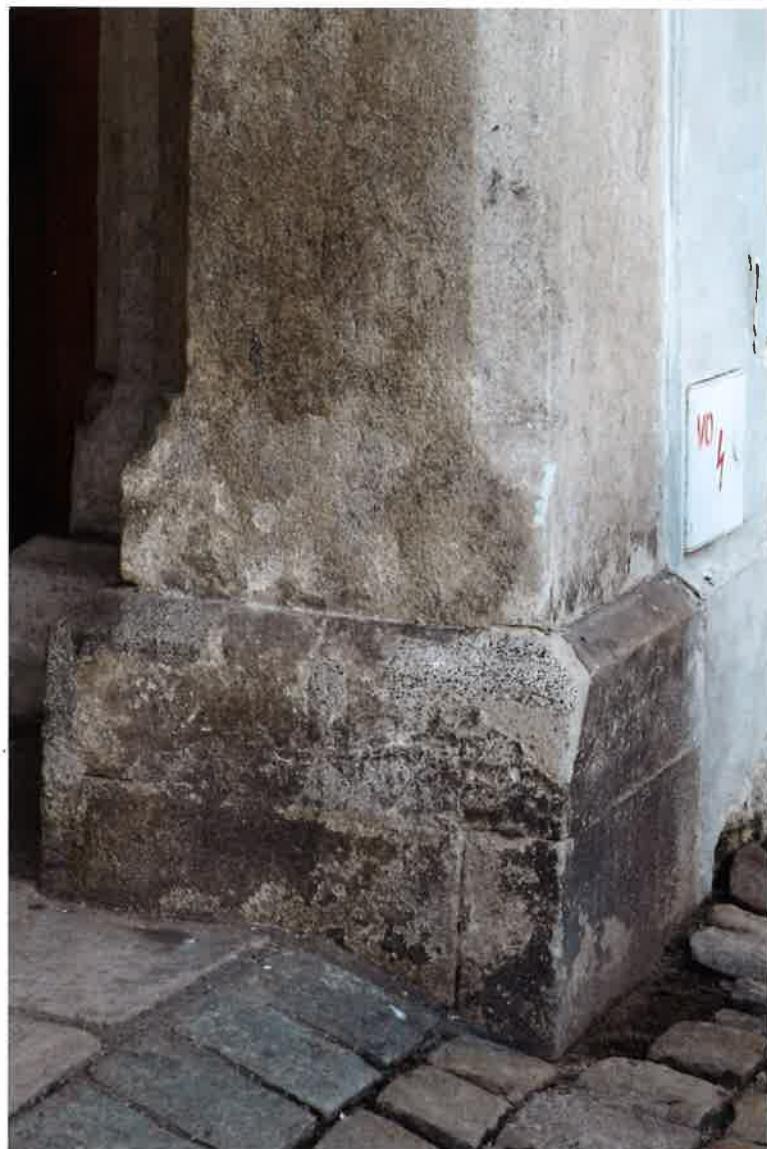
Ka2 - 7 - celková degradace kamenného materiálu byla klasifikována jako mírná až střední, kdy je kamenná hmota lokálně degradována nejen na povrchu, ale zasahuje i do hloubky hmoty, povrch jednotlivých prvků vykazuje známky degradace kamenného materiálu různého stupně a intenzity, projevující se úbytkem originálního materiálu z povrchového reliéfu, tak místy dochází na povrchové

vrstvě k tzv. exfoliaci (lupínkování vrstev, pod uzavřeným povrchem se tvoří puchýře, které odpadávají, odpadáváním takto degradovaných částí se obnažuje kamenný materiál, který o to rychleji degraduje, sprášuje se a tím i nadále dochází k úbytku autentické hmoty, na několika místech jsou viditelné vysprávky tmely z některých z minulých rest. zásahů, které svým složením ani barvou neodpovídají doplňovaným originálům; celkový pohled a detail soklu

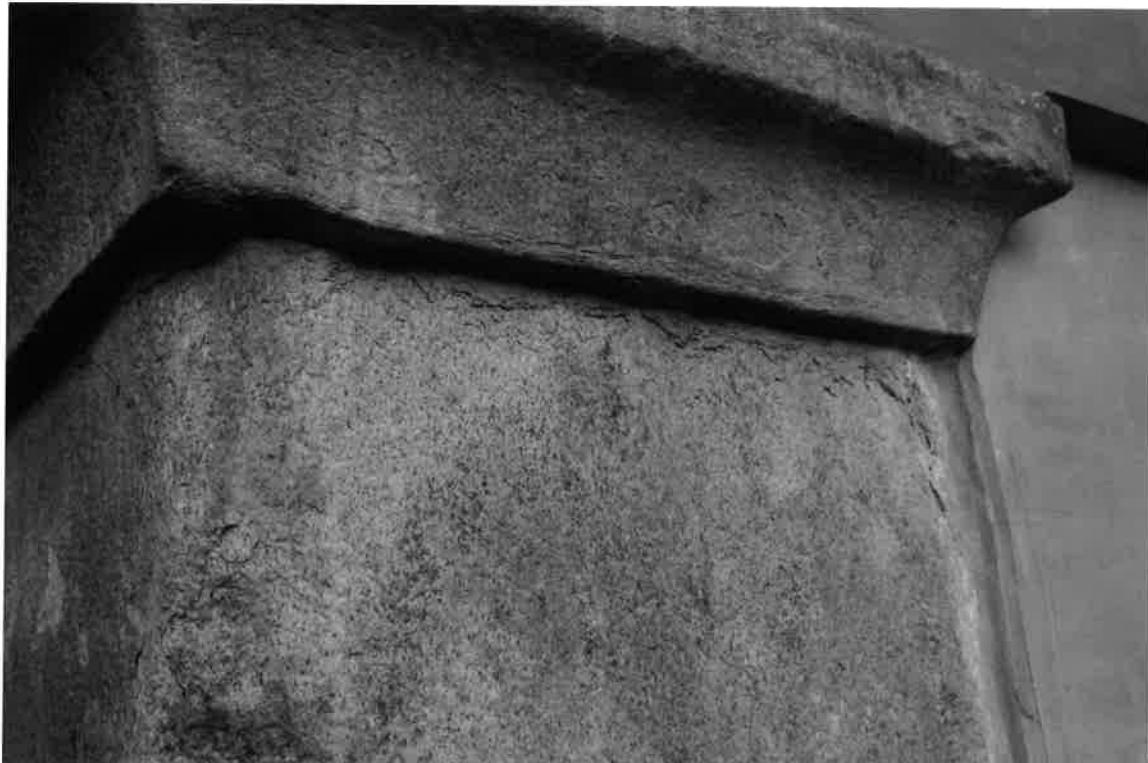
Ka2 - 7 - celková degradace kamenného materiálu byla klasifikována jako mírná až střední, kdy je kamenná hmota lokálně degradována nejen na povrchu, ale zasahuje i do hloubky hmoty, povrch jednotlivých prvků vykazuje známky degradace kamenného materiálu různého stupně a intenzity, projevující se úbytkem originálního materiálu z povrchového reliéfu, tak místy dochází na povrchové vrstvě k tzv. exfoliaci (lupínkování vrstev, pod uzavřeným povrchem se tvoří puchýře, které odpadávají, odpadáváním takto degradovaných částí se obnažuje kamenný materiál, který o to rychleji degraduje, sprášuje se a tím i nadále dochází k úbytku autentické hmoty; celkový pohled a detail krycí desky

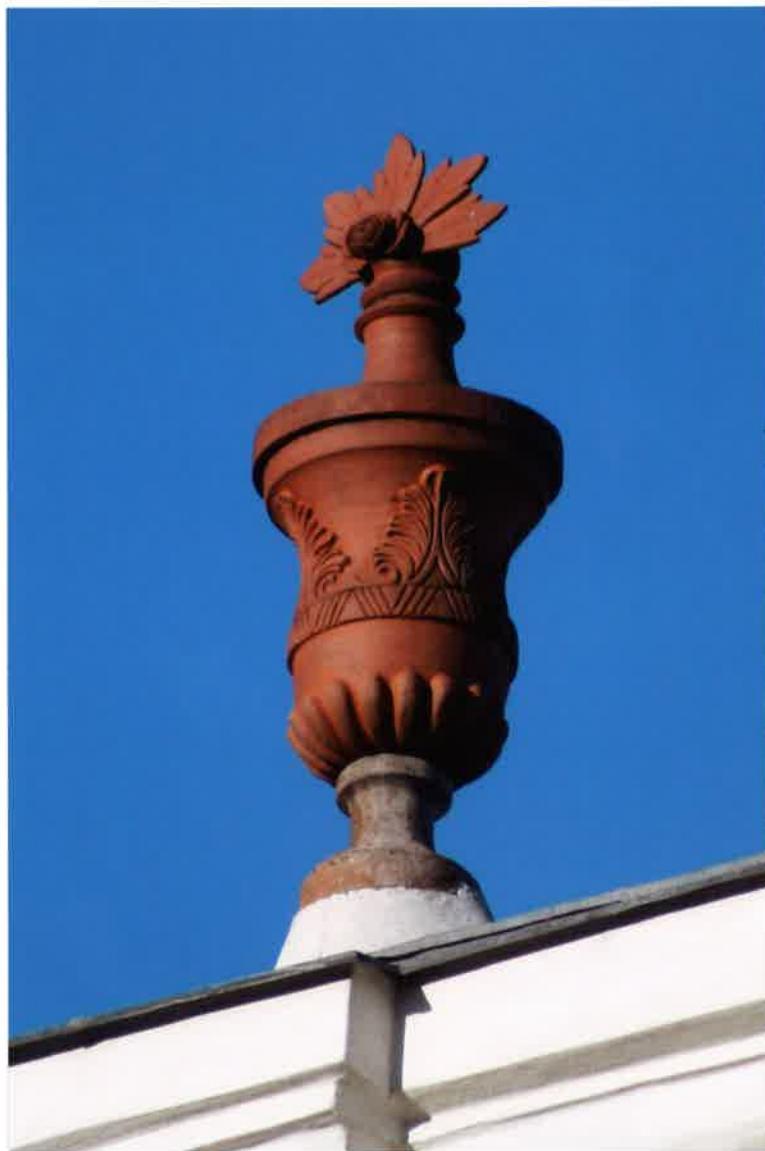
Te1- váza je složena z několika samostatných částí – sokl, korpus a víko a je adjustována na plintus kruhového půdorysu, který je zhotoven z maltového materiálu, jednotlivé vázy i jejich části pocházejí z různých období oprav objektu, kdy byly konkrétní vázy či jejich jednotlivé části měněny podle míry jejich poškození – viditelný zcela odlišný sokl; celkový pohled

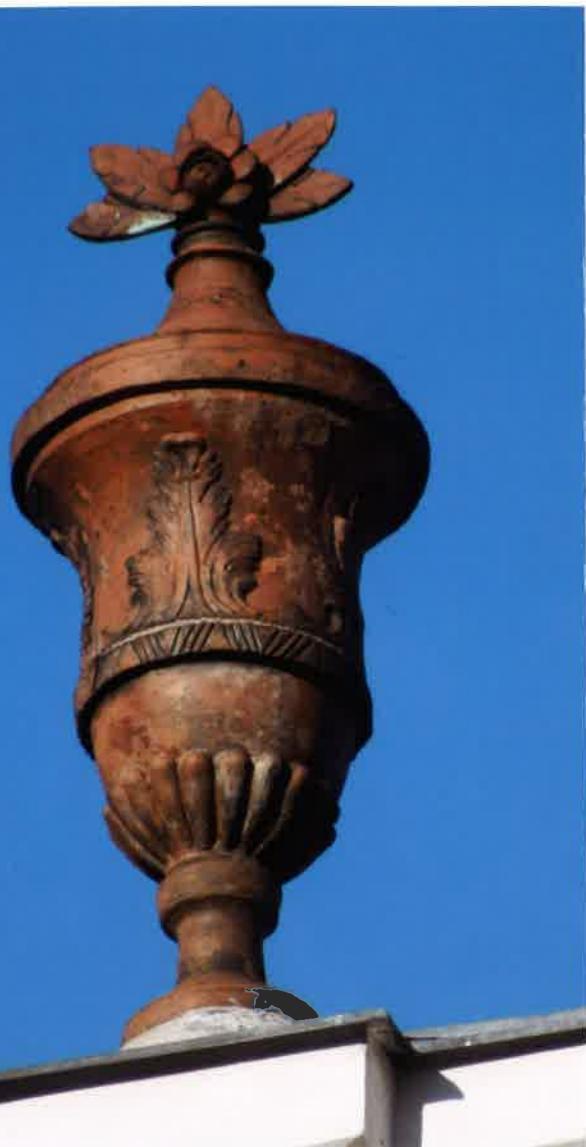
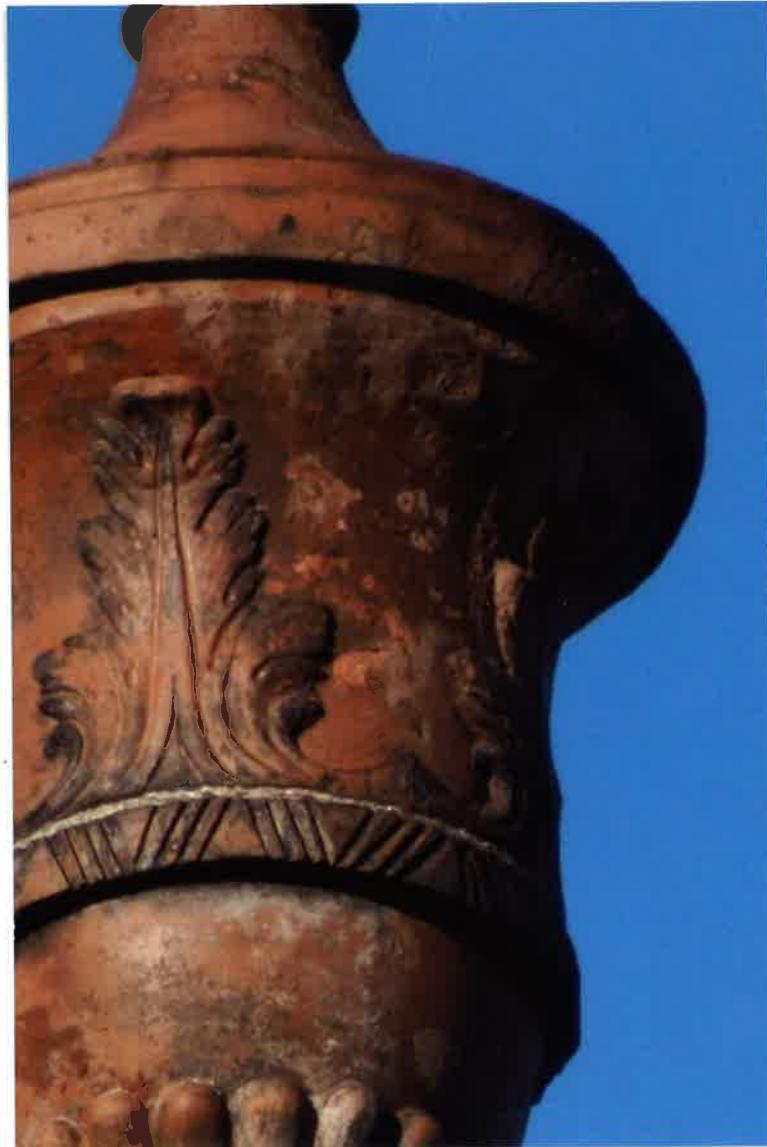
Te3 - povrch terakoty některých z částí konkrétních váz je zvětralý a drolí se, tím dochází k nenávratným ztrátám na plastické výzdobě, celý povrch ložných náletových partií obou váz je znečištěn usazenými povrchovými nečistotami, lokálním biologickým napadením a v podhledových partiích dešťových stínů jsou patrná místa zasažená tmavými krustami o různé mocnosti, zapříčinující korozní proces terakotového materiálu; celkový pohled a detail

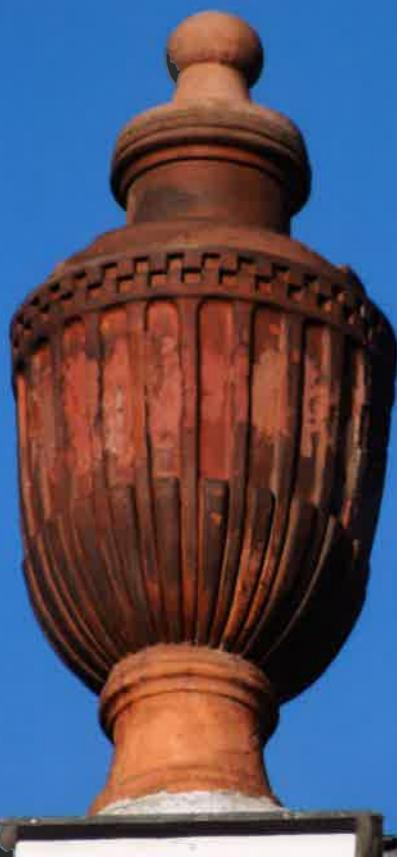
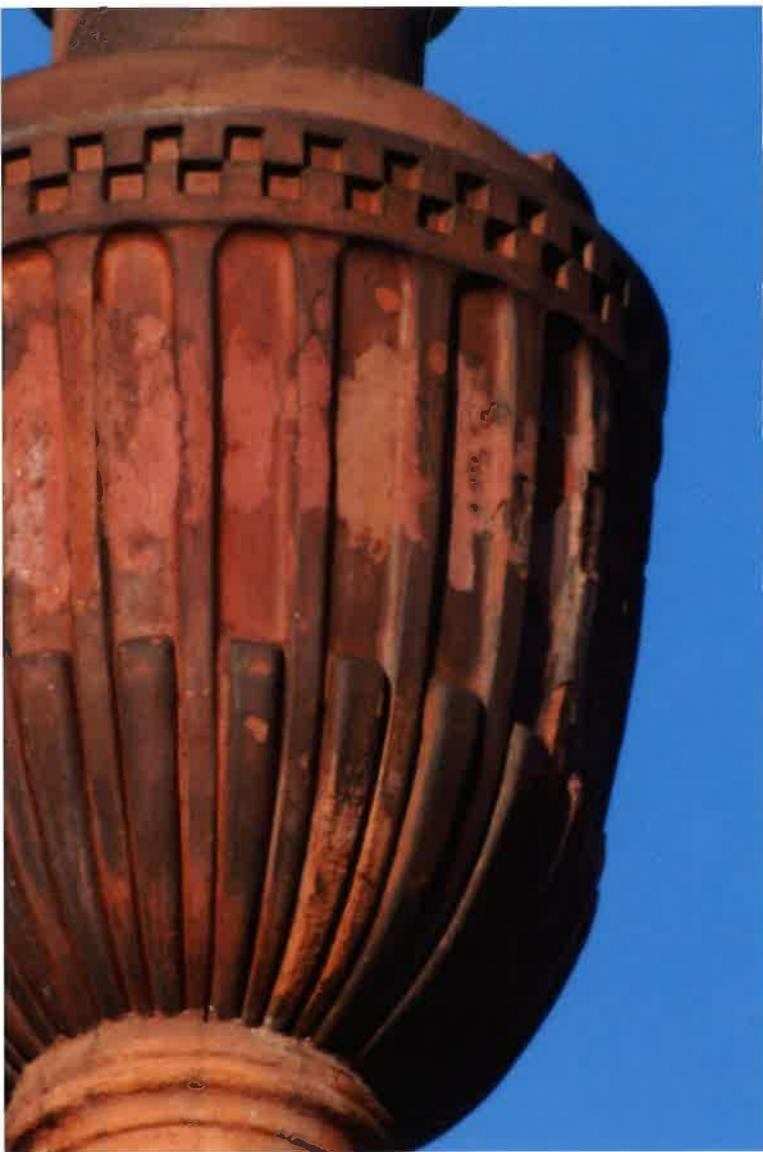
Te4 - povrch terakoty některých z částí konkrétních váz je zvětralý a drolí se, tím dochází k nenávratným ztrátám na plastické výzdobě, celý povrch ložných náletových partiích obou váz je znečištěn usazenými povrchovými nečistotami, lokálním biologickým napadením a v podhledových partiích dešťových stínů jsou patrná místa zasažená tmavými krustami o různé mocnosti, zapříčinující korozní proces terakotového materiálu; celkový pohled a detail

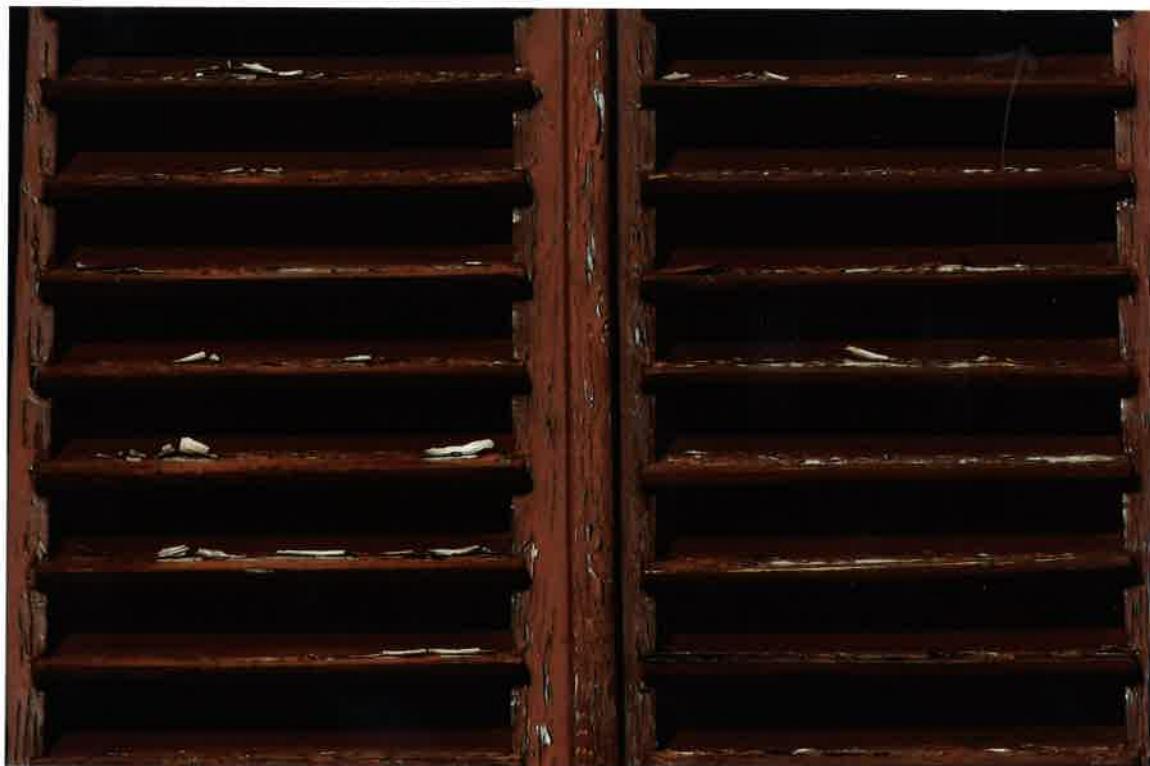
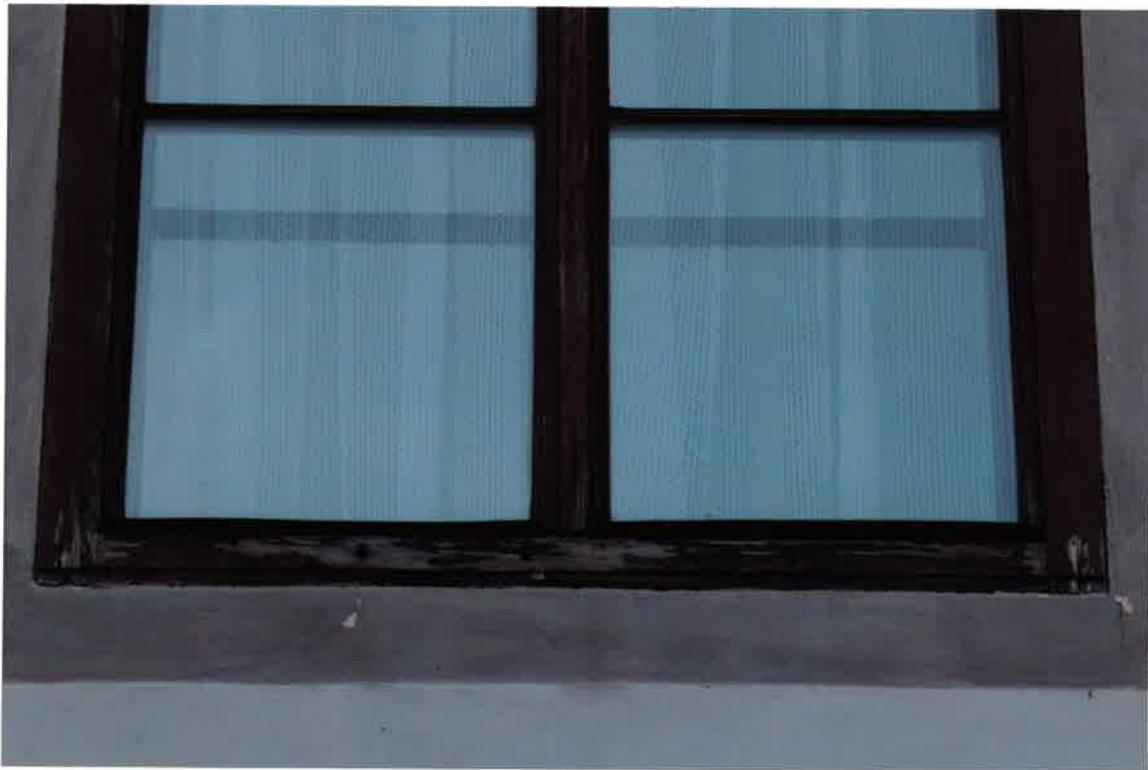
Dřevo - vizuálním průzkumu je patrný špatný stav dřevěných rámů oken či okenic, kdy je zcela degradovaná jejich povrchová úprava; detail rámu a okenice
