**Posouzení stávajícího stavu a návrh na restaurování
EXTERIÉRU FASÁDY RADNICE
náměstí Svornosti č.p. 1, Český Krumlov**

budova radnice č.p. 1, náměstí Svornosti, Český Krumlov – plášť objektu byl opraven naposled v roce 2006; celkový pohled

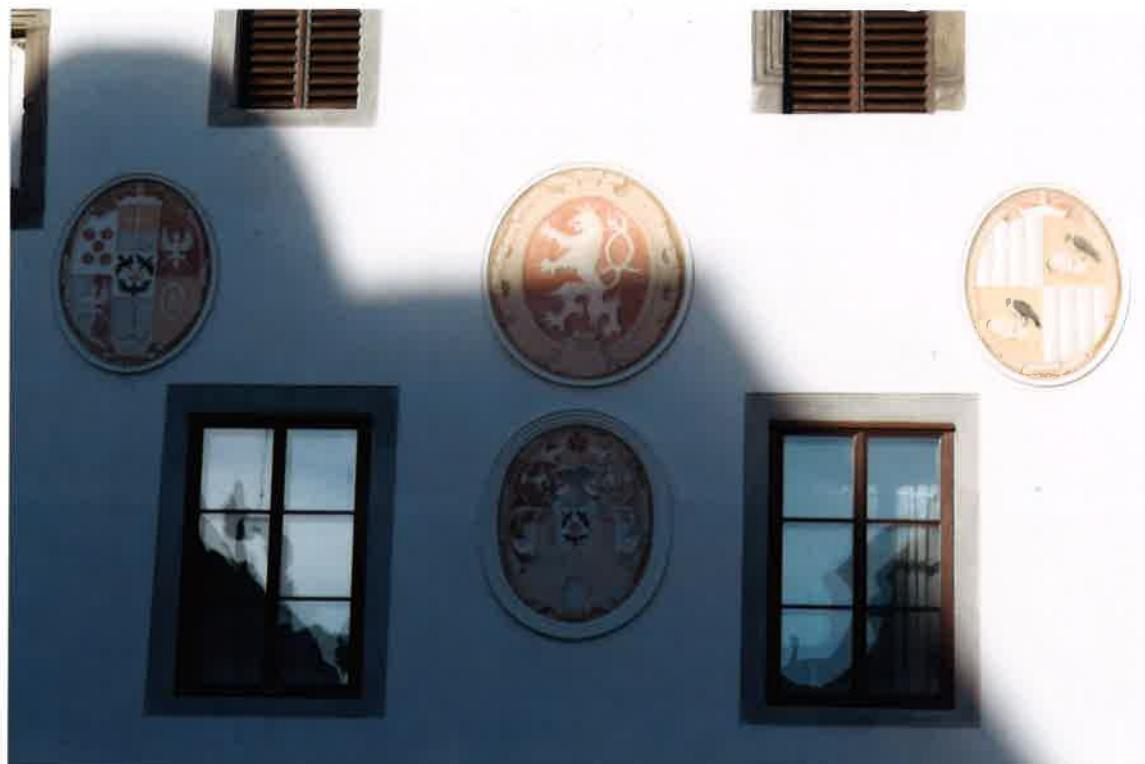
Ma1 – Ma4 - v pohledově levé části fasády jsou v plastickém štukovém medailonu namalovány 4 znaky a erby: eggenberský (zleva), české země (uprostřed), schwarzenberský (zprava) a níže je znak města Českého Krumlova. Jedná se o malířskou rekonstrukci historických znaků z roku 2006; celkový pohled
