**Posouzení stávajícího stavu
a návrh na restaurování**

EXTERIÉRU FASÁDY BUDOVY RADNICE

náměstí Svornosti č.p. 1, Český Krumlov

Vypracoval:
MgA. Jan Korecký, ak. soch. a rest.
Pod Cvrčkovem 736, 383 01 Prachatice
IČ: 735 27 904; DIČ: CZ7410151639
Číslo licence MKČR: č.j. 9972/2004 a č.j. 588/2005

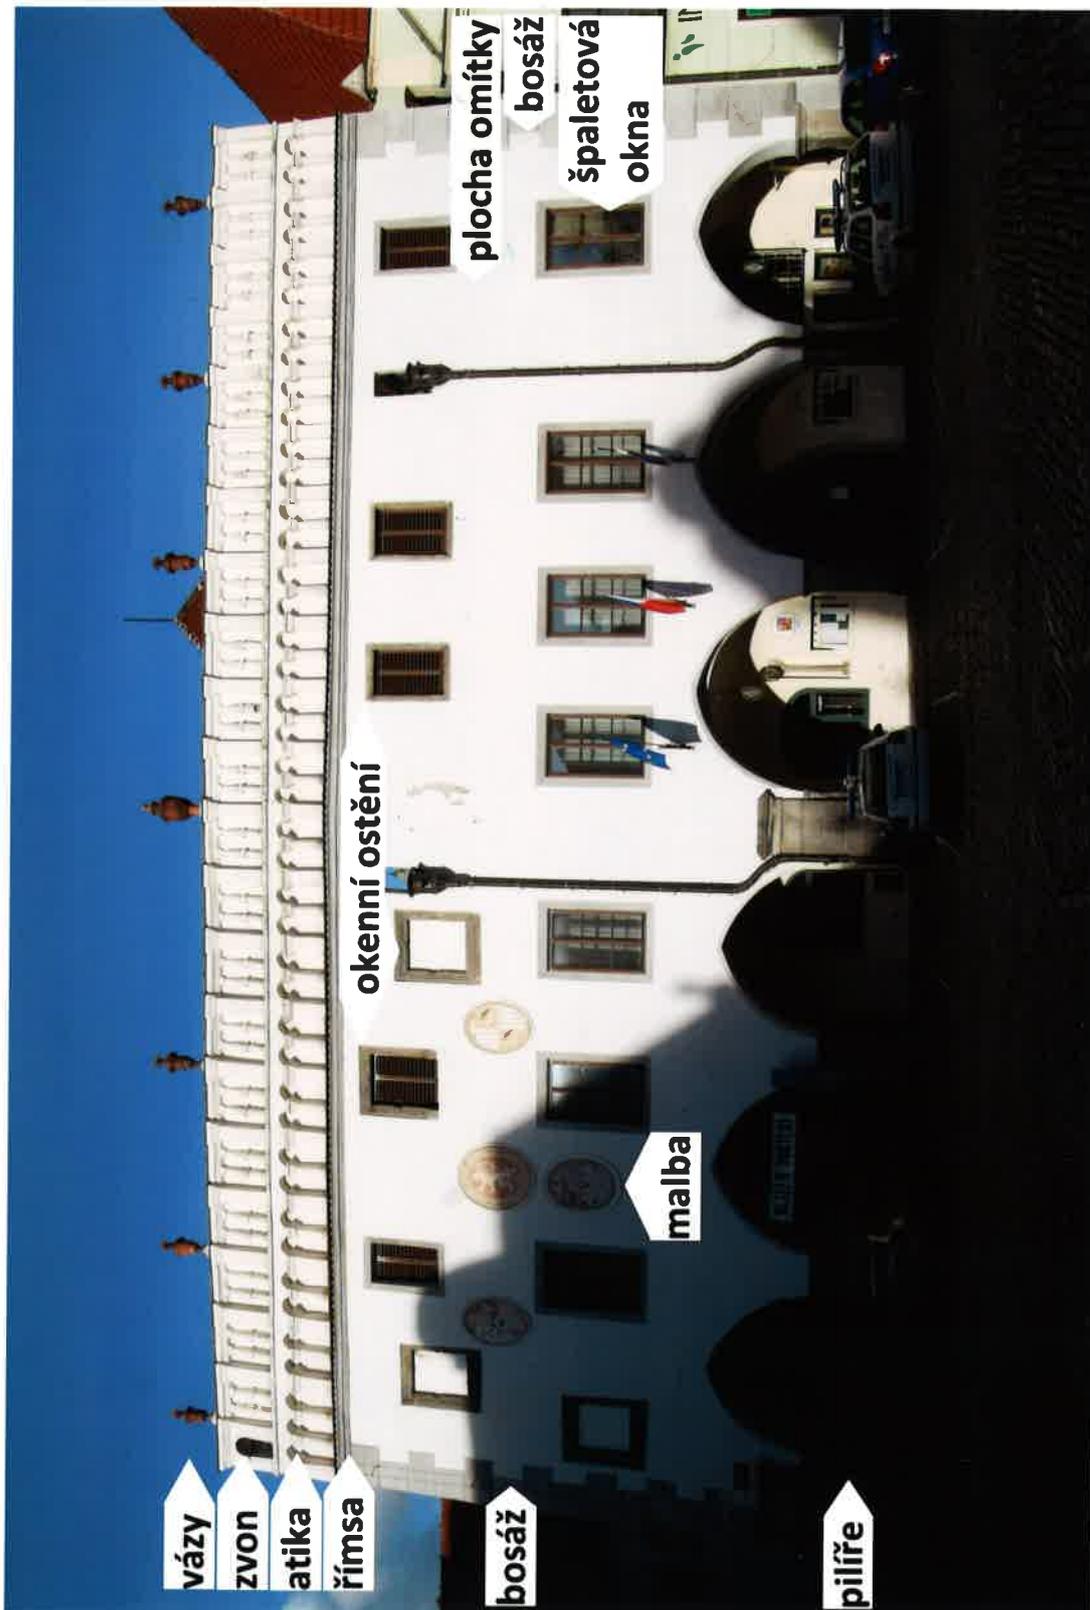
Plocha fasády ze strany náměstí je rovná bez dalšího plastického členění. Plocha fasády je opticky rozdělena pravouhlými okny na dvě patra, dolní se špaletovými okny se štukovými šambránami a jedním vyoseným oknem gotické profilace, horní se dvěma krajními okny taktéž se štukovými šambránami a dále s okny s kamennými ostěními z nichž některá mají bohatou profilaci gotického tvarosloví, s chybějícími středovými kamennými kříži. V pohledově levé části fasády (býv. dům čp. 1) jsou v plastickém štukovém medailonu namalovány 4 znaky a erby: eggenberský (zleva), české země (uprostřed), schwarzenberský (zprava) a níže je znak města Českého Krumlova. Jedná se o malířskou rekonstrukci historických znaků z roku 2006.

Obě nároží jsou zdobena plastickou štukovou bosáží. V průčelí nad hlavní římsou krytou pálenými taškami je atika se dvěma pásy – dolní se střídajícími se polopilířky a polosloupky v rytmu 1:1 s dekorativními hlavicemi nesoucí po celé šířce objektu probíhající kládí s pravidelnými oblouky, horní se střídajícími se polopilířky (s dekorativními hlavicemi) a polokuželkami (profilaci plasticky dělené na dvě poloviny) v rytmu 1:2. Na horní římsě je adjustováno 7 terakotových váz rokokového tvarosloví.
